BARIERY ARCHITEKTONICZNE W SZCZECINIE

Czy Trafostacja Sztuki jest dla wózkowiczów?

Wnioski po przetestowaniu przez osoby niepełnosprawne
poruszające się na wózkach inwalidzkich

Szczecin, październik 2013 r.

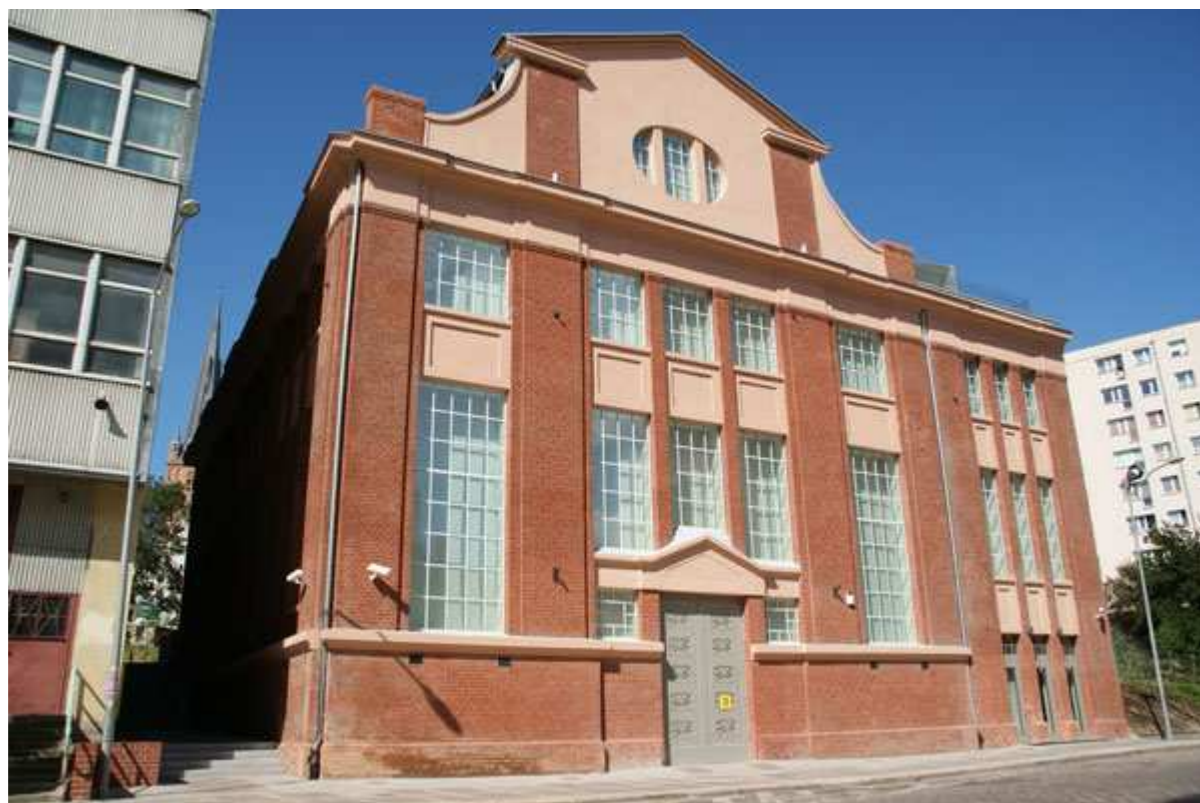
fot. nr 1

Pozytywne cechy tego budynku to przede wszystkim duże przestrzenie ułatwiające poruszanie się, brak progów wewnątrz budynku¹ oraz winda docierająca od piwnicy do III piętra. W windzie znajdują się poręcze, a w przypadku gdyby zabrakło prądu, to do dyspozycji jest transporter schodowy. Otwory drzwiowe są na tyle szerokie, że swobodnie można przejechać wózkiem. W bliskiej odległości budynku znajduje się, aż 8 miejsc parkingowych dla niepełnosprawnych. Choć mamy pewne zastrzeżenia do toalety dla niepełnosprawnych to musimy pochwalić takie rozwiązania w niej jak: uchylne lustro, odpowiedni kran, wyprofilowana umywalka oraz aż dwa przyciski alarmowe.

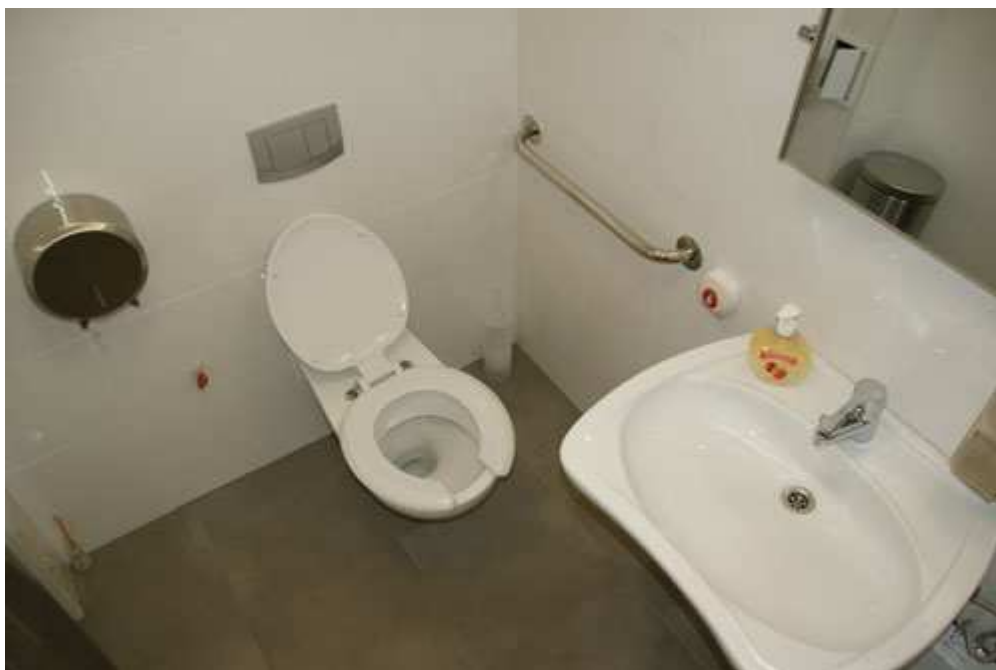
fot. nr 2

2. Toaleta na parterze. Tą toaletę zaprojektowano jako dostępną dla osób niepełnosprawnych. Niestety nie jest taka z uwagi na zbyt bliskie umiejscowienie umywalki przy muszli. Konsekwencją tego jest niemożliwość odpowiedniego podjechania, aby przesiąść się z wózka inwalidzkiego na muszlę. Będzie to utrudniało, a w wielu przypadkach uniemożliwiało, osobom na wózkach inwalidzkich korzystanie z toalety. Toaleta powinna być tak wykonana, aby był swobodny dostęp do wszystkich potrzebnych urządzeń. Tego zabrakło. Niestety trudno cokolwiek zaproponować, ponieważ cała toaleta jest na tyle mała, iż nie ma za wiele swobody w innym ustawieniu urządzeń. Istniejąca poręcz przy muszli jest za bardzo odsunięta. Dodatkowe problemy przysparza brak poręczy z drugiej strony muszli. Poręcz ta powinna znajdować się po lewej stronie, być uchylna i posiadać uchwyt na papier toaletowy (fot. nr 3). Poprawi ona funkcjonalność toalety, ale nie rozwiąże głównego problemu jakim jest brak swobodnego dostępu do muszli. Mamy nadzieję, że pracownia architektoniczna Studio A4 ze Szczecina, jako główny podmiot odpowiedzialny za projekt modernizacji, proponuje rozwiązanie tego problemu.

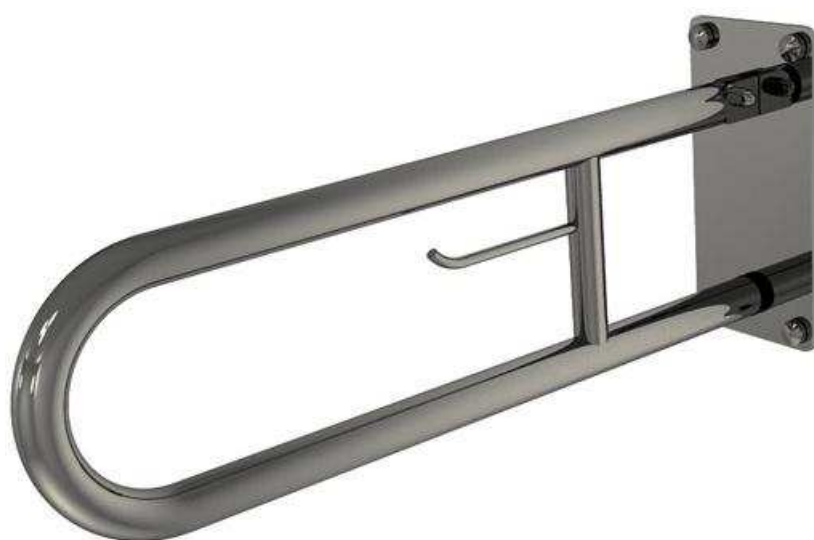
fot. nr 3. Przykładowa poręcz uchylna z uchwytem na papier.
Źródło: www.ole.pl

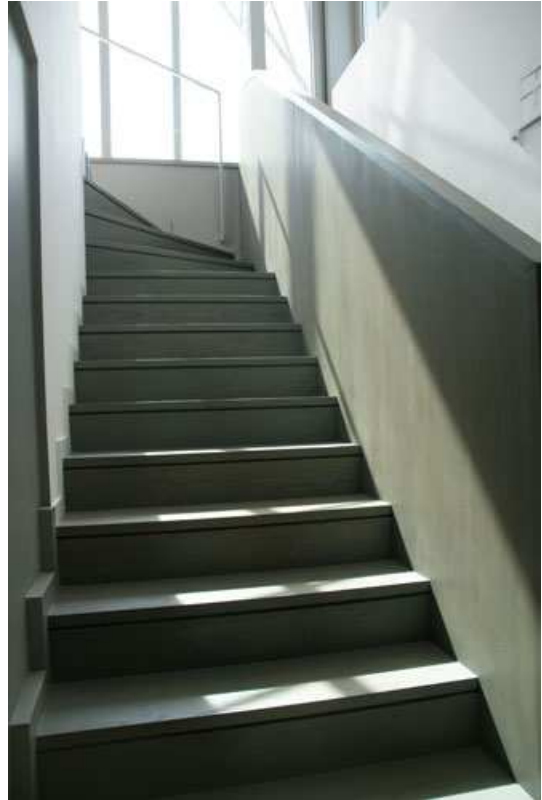
fot. nr 4

3. Schody z półpiętra do kawiarni na III piętrze. Przy schodach brak poręczy z dwóch stron. Stan ten będzie utrudniał, a wielu przypadkach uniemożliwił, korzystanie z tych schodów przez osoby poruszające się przy pomocy kul czy lasek. Nie chodzi tylko o osoby niepełnosprawne, ale także o osoby starsze, których sprawność ruchowa wraz z wiekiem pogarsza się.

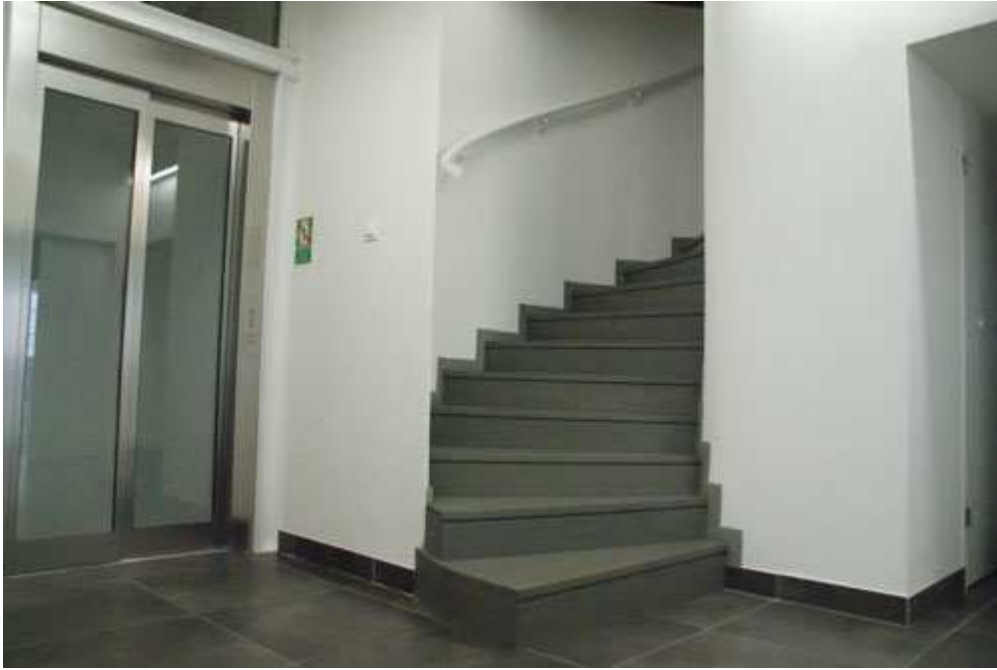
fot. nr 5

4. Schody „kręcone” z 2 piętra na półpiętro. Poręcz jest, ale tylko z jednej strony, i w dodatku jest za krótka (nie jest dostatecznie wysunięta). Poręcz powinna „iść” równo ze schodami, a w tym przypadku schody są dalej wysunięte niż poręcz. Aby chwycić się jej, należy wstąpić na pierwsze schodki (co jest niemożliwe dla wielu osób poruszających się o kulach). Nie jest też czepialstwem wymaganie poręczy z dwóch stron. Warto wspomnieć chociażby osoby po udarach mózgu, które często mają jedną stronę ciała o wiele mniej sprawną od drugiej. Czy po tych schodach mogą wchodzić tylko osoby z porażeniem prawostronnym, a już schodzić tylko z lewostronnym? Od kręconych schodów może zakreślić się w głowie nawet osobie pełnosprawnej, toteż bezpieczniej będzie, gdy poręcze będą po obu stronach. Zamontowanie drugiej poręczy poprawi dostępność oraz bezpieczeństwo tej przestrzeni.

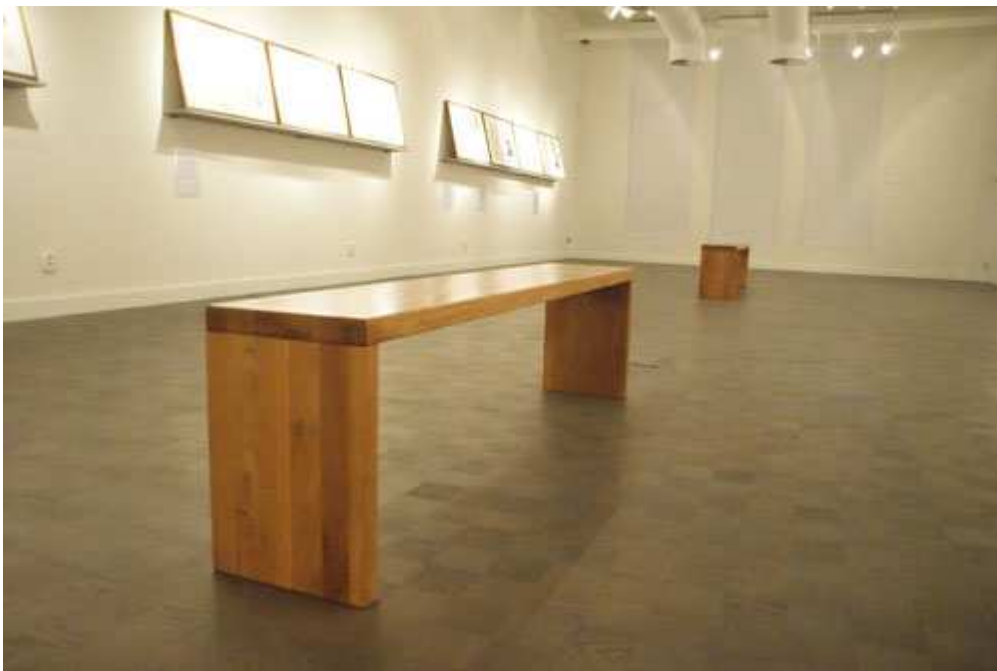
fot. nr 6

5. Ławki. W niektórych pomieszczeniach wystawowych znajdują się ławki. Nie wymagamy, aby ławki były w każdym pomieszczeniu, ale obecność na każdym piętrze jest mile widziana. Jeśli piwnica również jest wykorzystywana jako przestrzeń wystawowa (bądź w inny sposób dla zwiedzających) to powinna tam znajdować się przynajmniej jedna ławka. Jest to ważne nie dla osób poruszających się na wózkach inwalidzkich, ale dla osób np. poruszających się przy pomocy kul, lasek czy balkoników. Trafostacja udostępnia wiele przestrzeni do zwiedzania, więc naturalna jest możliwość zmęczenia się chodzeniem. Prosimy o dopilnowanie, aby na każdym piętrze, które jest dostępne dla zwiedzających, znajdowały się ławki.

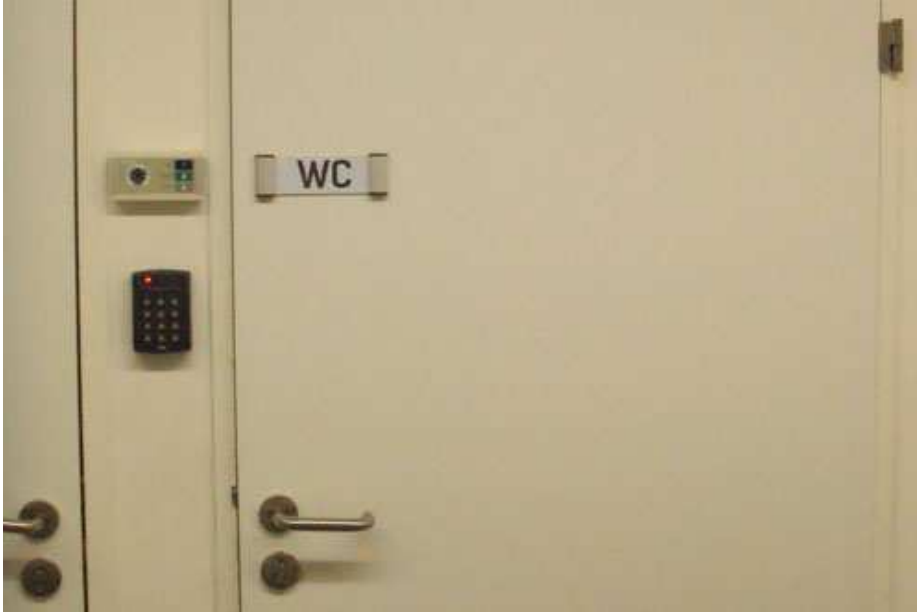
fot. nr 7

6. Oznakowanie. W całym budynku tylko jedna toaleta jest zadedykowana dla wózkowiczów. Jednak która to jest, to z zewnątrz tego nie widać. Prosimy o właściwe oznakowanie toalety dla niepełnosprawnych. Ponieważ toaleta ta jest „ukryta” proponujemy zamontowanie dodatkowej tabliczki wskazującej kierunek dostarcia do niej. Miejscem na taka tabliczkę może być np. ściana nad drzwiami między szatnią, a klatką schodową.

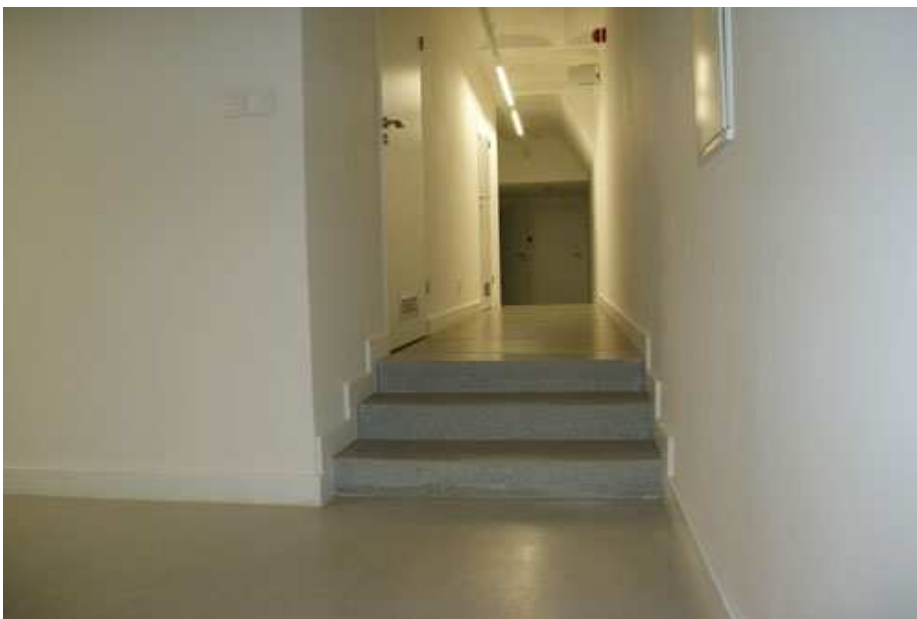
fot. nr 8

7. Schody w piwnicy. Przy schodach brak poręczy. To „tylko” 3 schodki, ale dla osób niepełnosprawnych ruchowo to „aż” 3 schodki. Przestrzeń ta nie stanie się dostępna dla osób poruszających się na wózkach, ale stanie się dostępniejsza np. dla osób poruszających się przy pomocy kul. Należy o poręcze tym bardziej zadbać, jeśli te pomieszczenia będą wykorzystywane na wystawy (tak jak w przypadku „Genesis”).

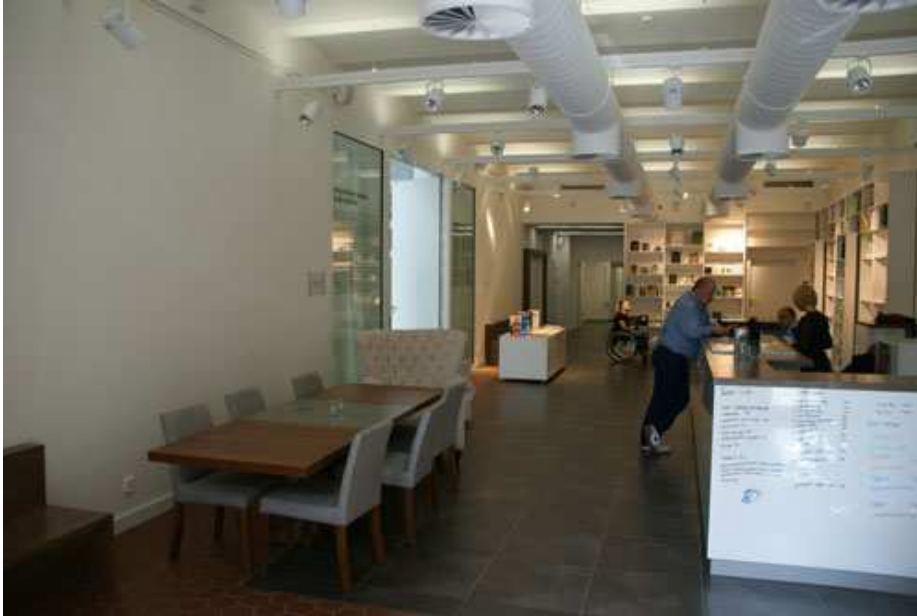
fot. nr 9

8. Ciąg komunikacyjny na parterze. Przy recepcji/kasie ustawione są meble (krzesła, fotele, kanapy), które umożliwiają odpoczynek. Jest to bardzo dobre rozwiązanie, jednak należy dbać o to aby meble były tak ustawione, aby nie zawężyły ciągu komunikacyjnego. Osobie sprawnej ruchowo łatwiej ominąć przeszkody, jak krzesła, niż osobie poruszającej się na wózku czy przy pomocy kul.

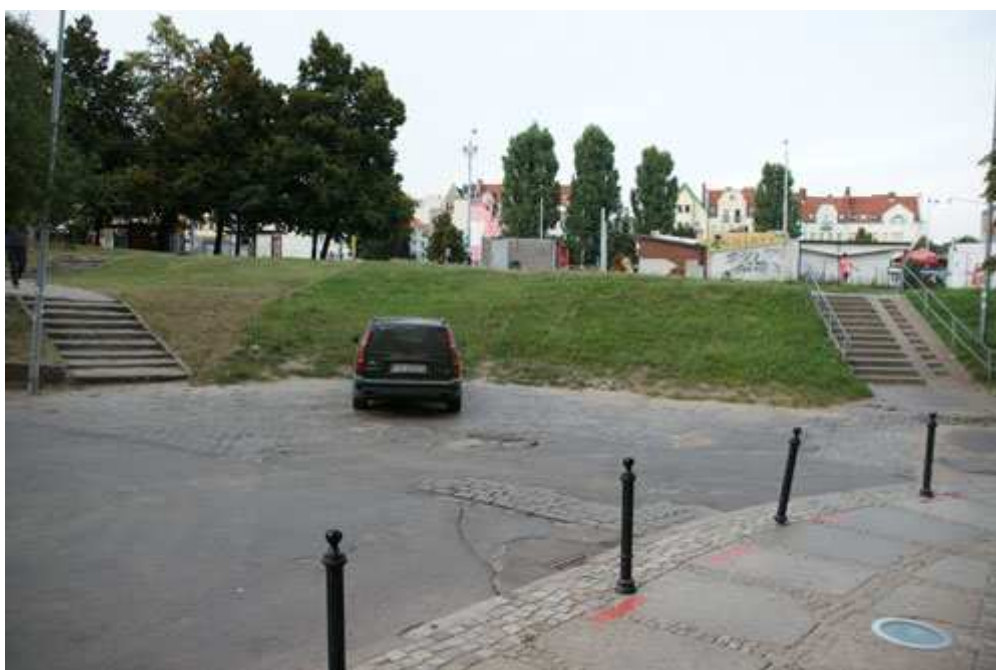
fot. nr 11

10. Pochylnia. Najbliższe przystanki komunikacji miejskiej zlokalizowane są przy ul. K. S. Wyszyńskiego. Są to zarówno przystanki autobusowe jak i tramwajowe. Niestety na drodze od przystanków znajdują się schody przy których brakuje pochylni dla wózków. Utrudnia to dotarcie nie tylko do Trafostacji, ale m.in. także do Wielobranżowej Spółdzielni Inwalidów (ul. Św. Ducha 2a), kościoła św. Jana Ewangelisty (ul. Św. Ducha 9) oraz Zachodniopomorskiej Agencji Rozwoju Regionalnego (ul. Św. Ducha 2). Wykonanie pochylni w tym miejscu (działka nr 5, obręb 1038) ułatwiłoby dotarcie do tego rejonu, nie tylko niepełnosprawnym, ale także rodzicom z dziećmi w wózkach oraz osobom starszym.

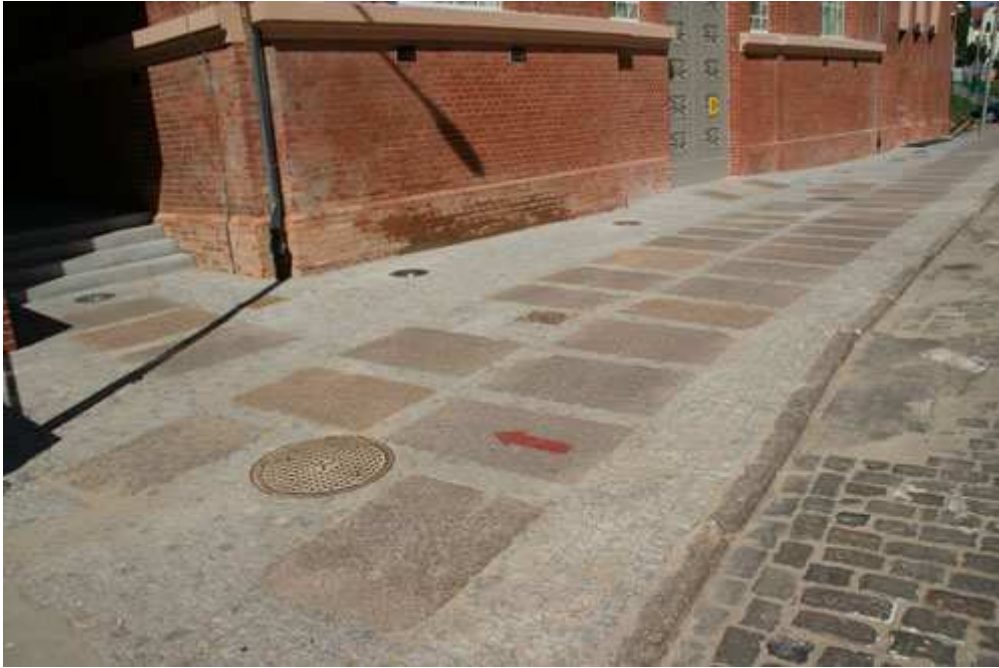
fot. nr 12

11. Nawierzchnia. Nawierzchnia chodnika jaką można spotkać przy budynku jest już charakterystyczna dla centrum Szczecina. Choć trudno odmówić jej pewnego piękna, to nie współgra ono z funkcjonalnością. Ten typ nawierzchni, wielkie płyty porozielniane małymi kosteczkami, jest utrapieniem dla wózkowiczów. Zniechęca do poruszania się po tych rejonach miasta, gdzie występuje. Dodatkowym problemem jest to, iż taka nawierzchnia łatwo się „psuje”. W centrum można spotkać sporo takich chodników, gdzie kostki obniżyły się w stosunku do płyt, co czyni je jeszcze większymi barierami do pokonania. Dyskomfort odczuwany przez wózkowiczów jest porównywalny do tego jaki odczuwają rowerzyści jadący po ścieżkach rowerowych z nawierzchnią z kostki betonowej (dlatego teraz powstają już tylko asfaltowe ścieżki). Różnica jest taka, że rowerzysta zawsze może zsiąść z roweru, a w przypadku wózkowiczów sprawa nie jest już taka prosta. Rowerzyści przekonali do swoich racji decydentów. Niepełnosprawni mają to jeszcze przed sobą.

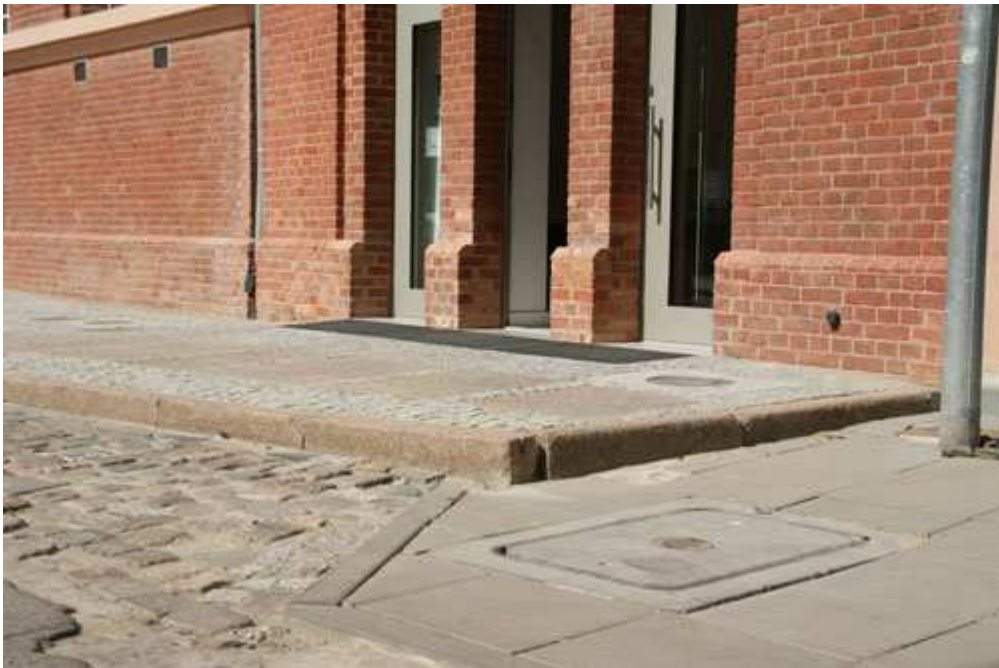
fot. nr 13

12. Krawężniki. Przy wejściu głównym krawężniki są za wysokie. Obniżenie krawężnika ułatwi dotarcie do Trafostacji od strony ul. Wyszyńskiego.

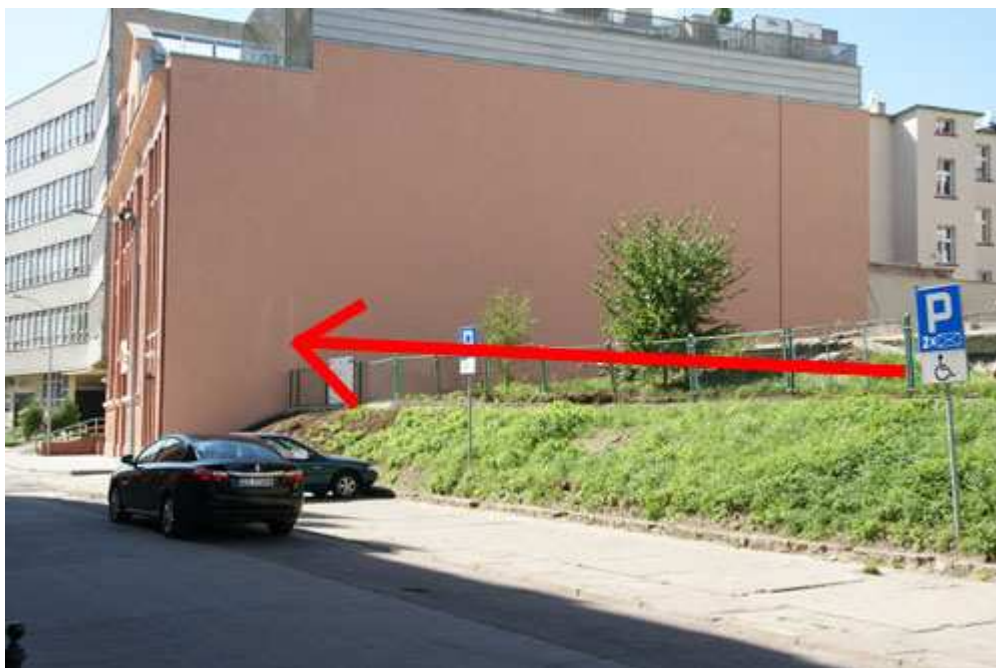
fot. nr 14

13. Miejsca parkingowe. Proponujemy przesunięcie dwóch miejsc parkingowych bliżej wejścia do Trafostacji.
