Załącznik nr 1

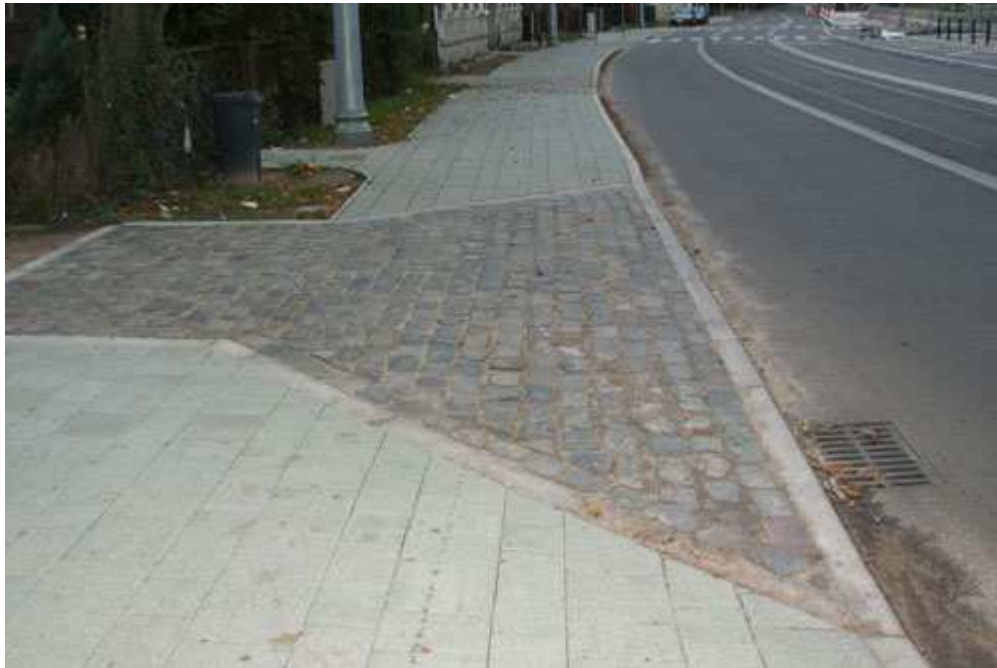
Fot. nr 1. Jeden z wielu wyjazdów na tej drodze. Zastosowana nawierzchnia mocno utrudnia poruszanie się osobom niepełnosprawnym na wózkach inwalidzkich.

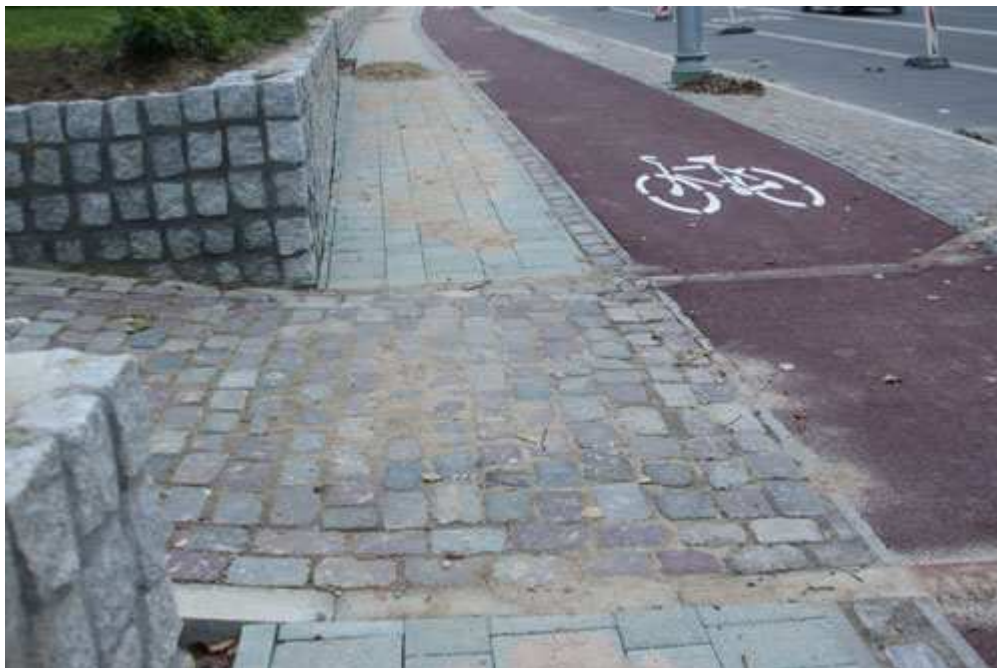
Fot. nr 2. W takich okolicznościach osoby na wózkach będą poruszały się po ścieżce dla rowerzystów, ponieważ posiada ona lepszą nawierzchnię (stosując taką kostkę brukową „wypycha” się wózkowiczów na ścieżki rowerowe). Czy taki efekt chcieli osiągnąć projektanci?

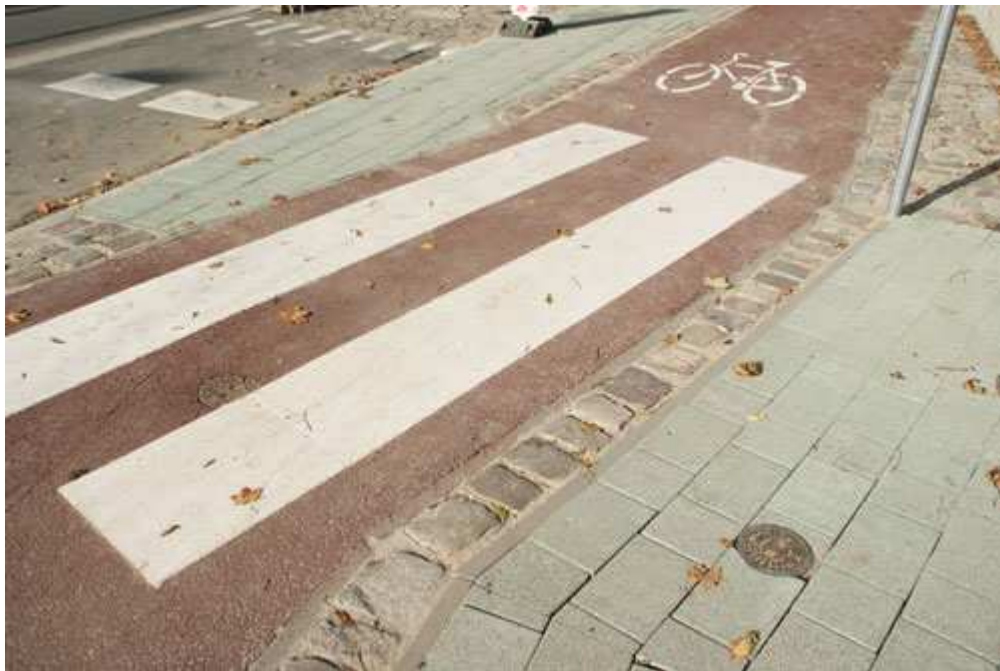
Fot. nr 3. „Obramowanie” ścieżki rowerowej. To „upiększenie” utrudnia wózkowiczom przejechanie przez przejście dla pieszych.

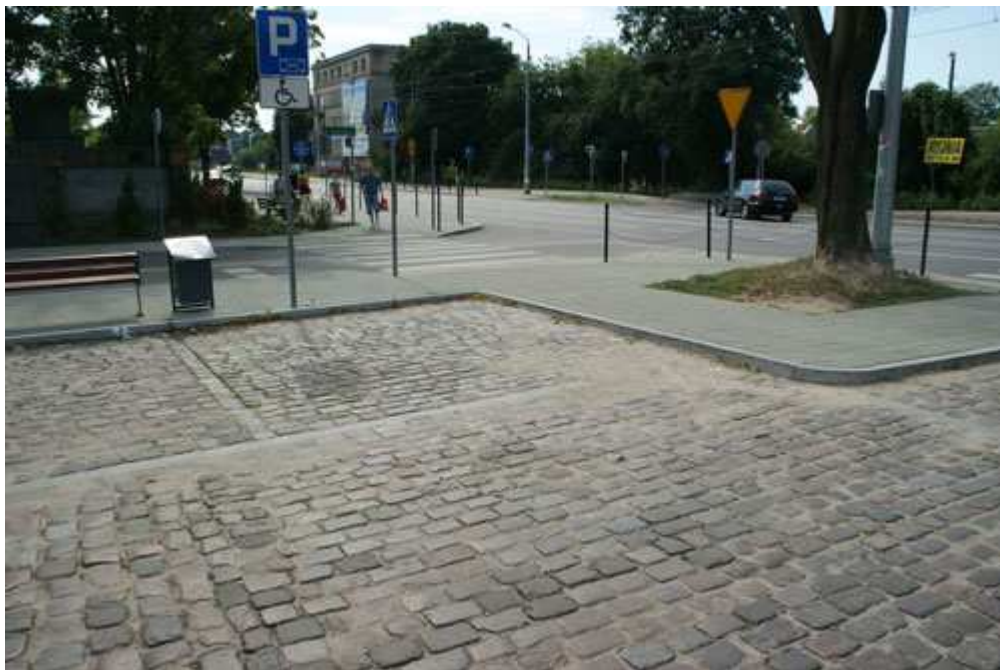
Fot. nr 4. Parking przy skrzyżowaniu ul. Arkońskiej z ul. Wiosny Ludów. Bardzo cieszę miejsce parkingowe dla niepełnosprawnych. Niestety nawierzchnia utrudnia poruszanie się. Dodatkowo brak obniżonego krawężnika przy „kopercie”, co utrudnia wydostanie się z parkingu.

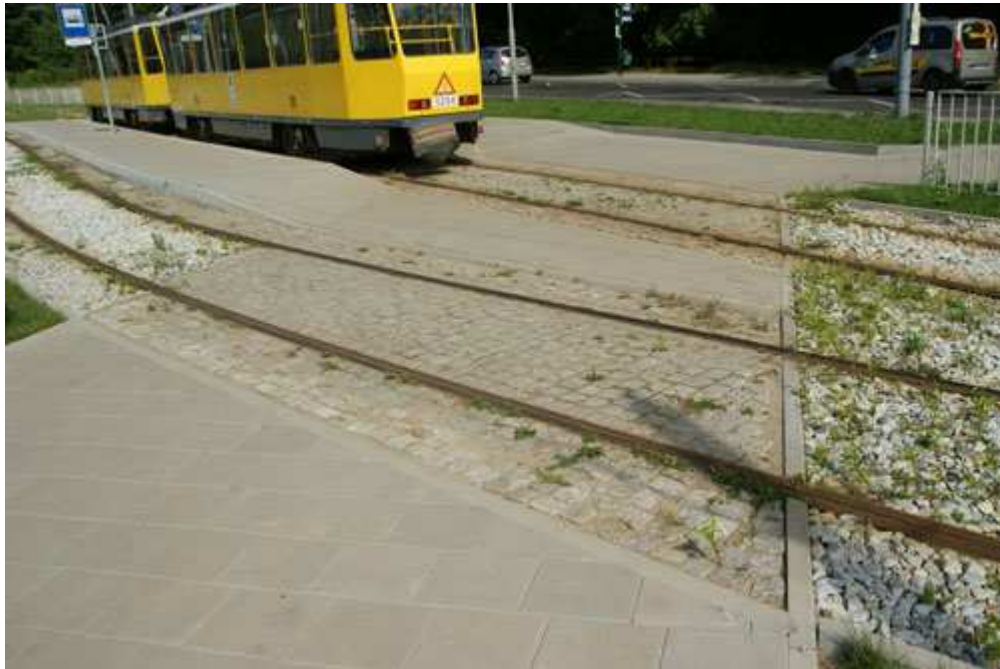
Fot. nr 5. Pętla tramwajowa. Dobrze, że pomyślano o obniżonych krawężnikach. Niestety nawierzchnia przy torach utrudnia poruszanie się między peronami.

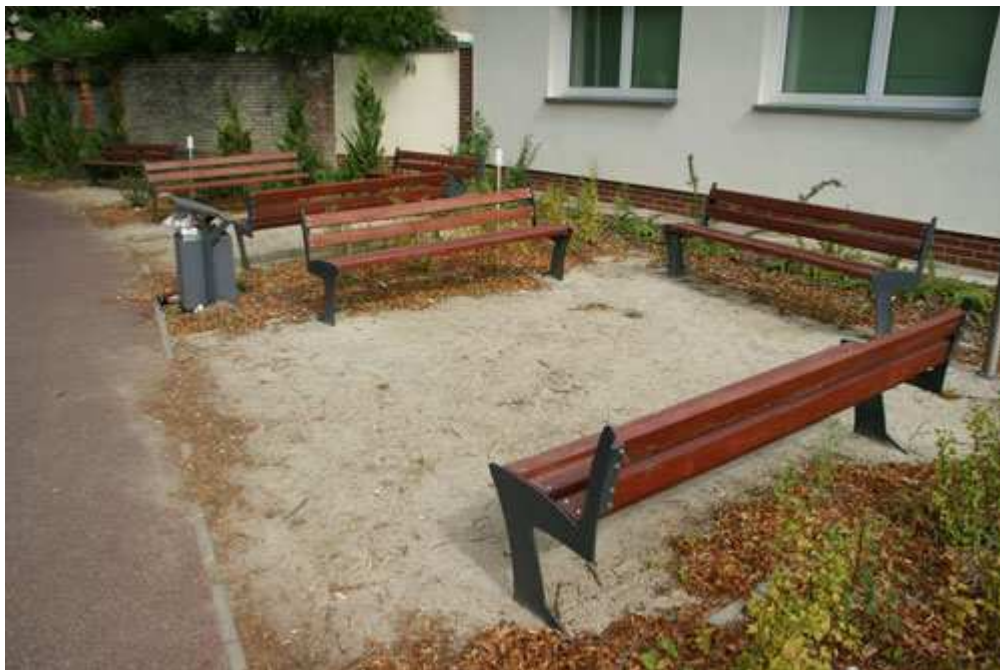
Fot. nr 6. Nawierzchnia przy ławkach utrudnia dojazd do nich.
