# Pasażer o ograniczonej mobilności

Raport po pilotażowym szkoleniu kierowców komunikacji miejskiej  
oraz audycie wybranych przystanków autobusowych w Szczecinie

Szczecin, kwiecień 2013 r.

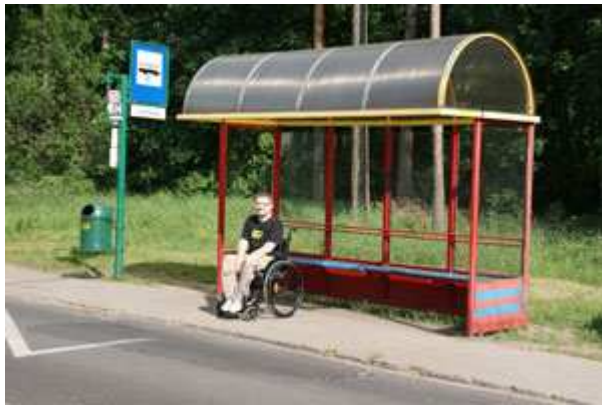
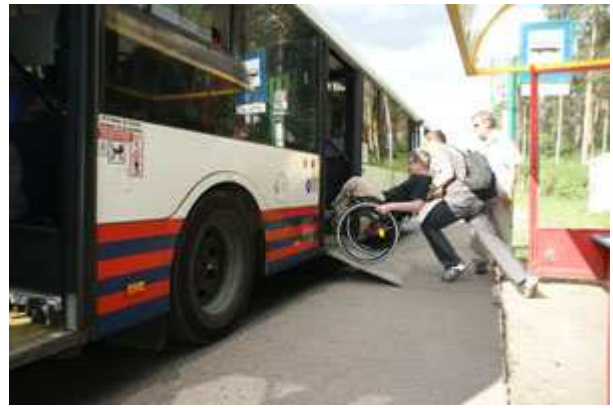
Fot. 1 i 2 Przystanki dla autobusów linii 73 w Sławocieszach (od przystanku „Ośrodek” do „Lutyków”) bez peronów.

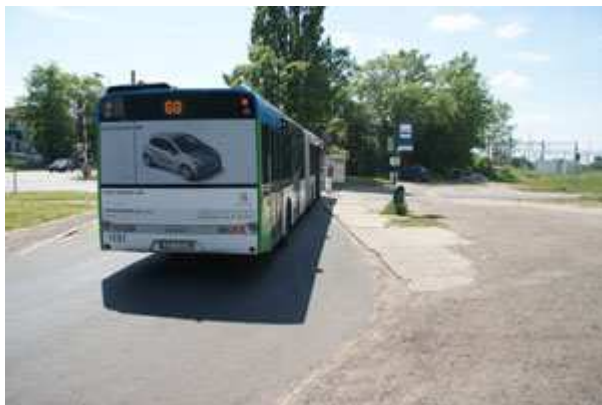
Fot. 5 Przystanek „Cukrowa” dla linii autobusowej nr 60 zlokalizowany na łuku uniemożliwiającym prawidłowy podjazd do za niskiego peronu z płyt betonowych.

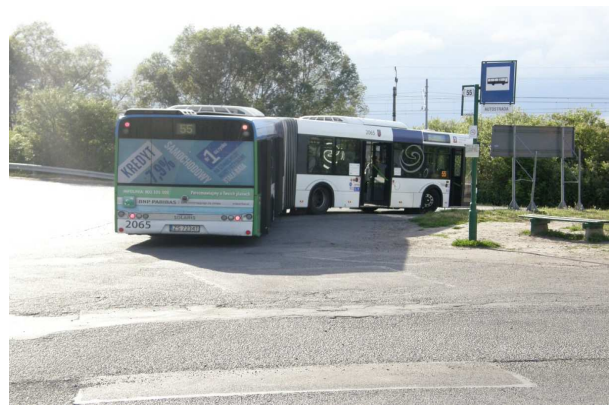
Fot. 6 Przystanek „Autostrada” dla linii autobusowej nr 55 zlokalizowany na łuku i bez jakiegokolwiek peronu.

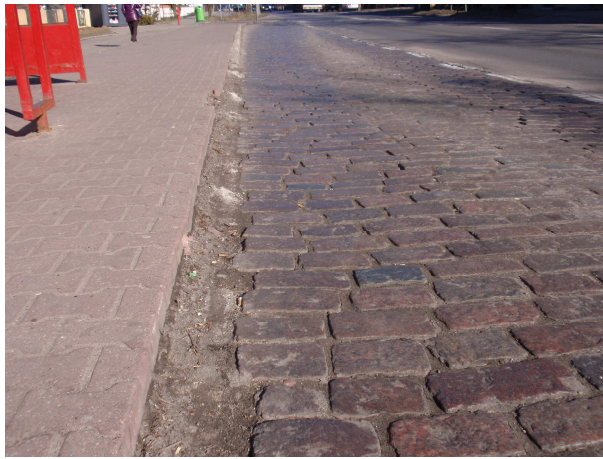
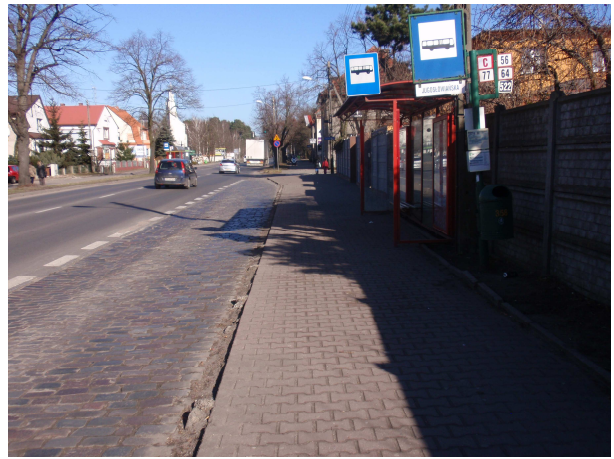
Fot. 7 i 8 Przystanek „Jugosławiańska” w obu kierunkach z uszkodzonym krawężnikiem peronowym.

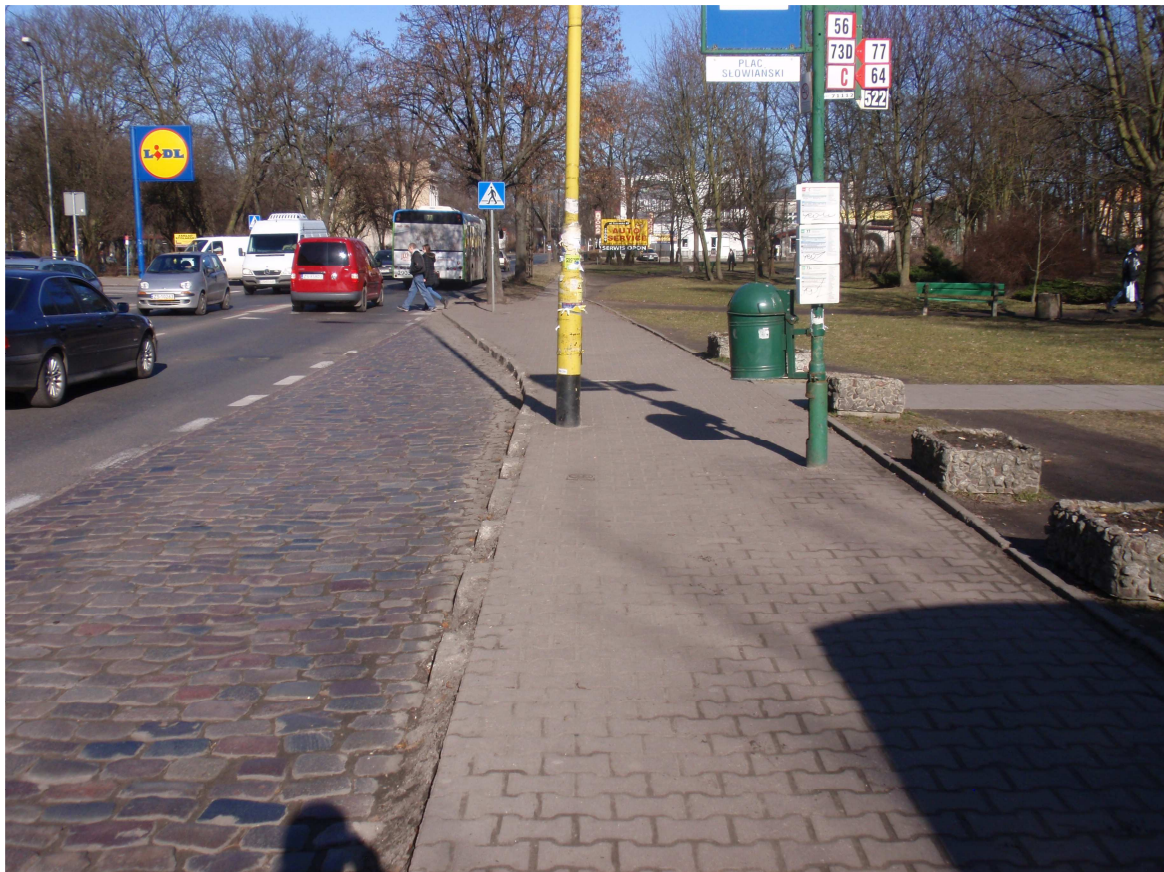
Fot. 9 Przystanek „Plac Słowiański” w kierunku Dąbia Osiedle z uszkodzonym krawężnikiem peronowym.

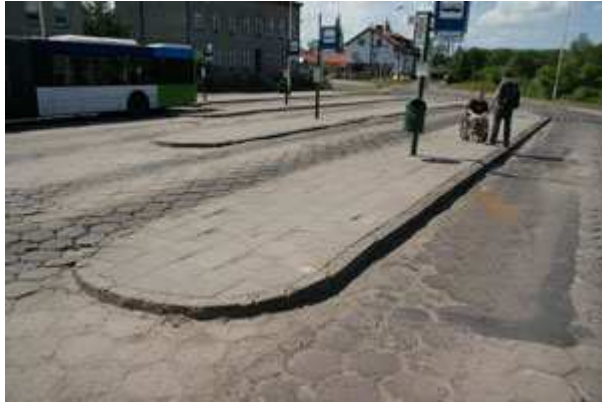
Fot. 10 Przystanek „Podjuchy Pętla” dla linii autobusowych nr 55, 55bis, 61, 64, 66 i 533 ze złym stanem nawierzchni i peronów.

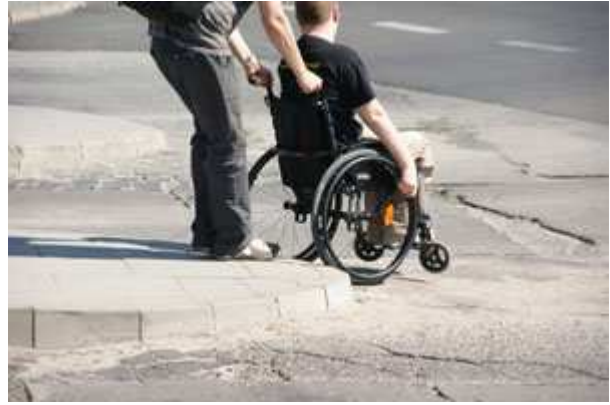
Fot. 11 Przystanek „Osiedle Słoneczne” dla linii autobusowych nr B, D, 54, 65, 71, 534. Perony wyremontowane, ale zapomniano o krawężnikach wtopionych umożliwiających osobom na wózkach inwalidzkich samodzielne poruszanie się. Nawierzchnia zatoczek obecnie w remoncie.

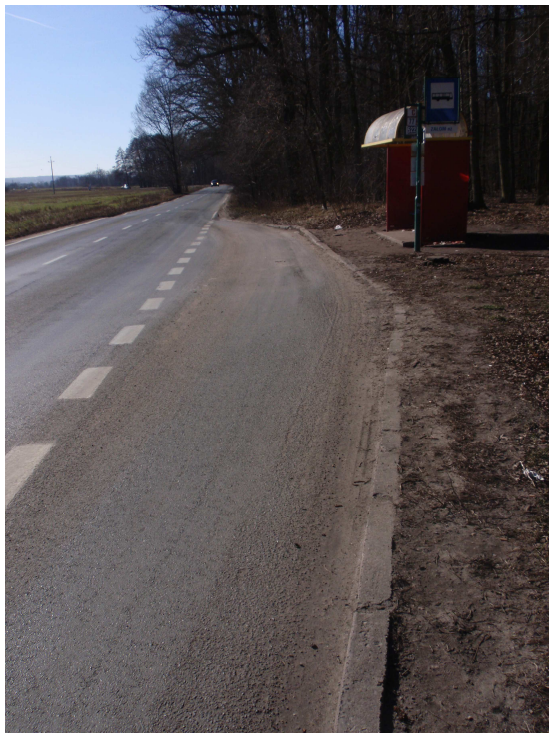
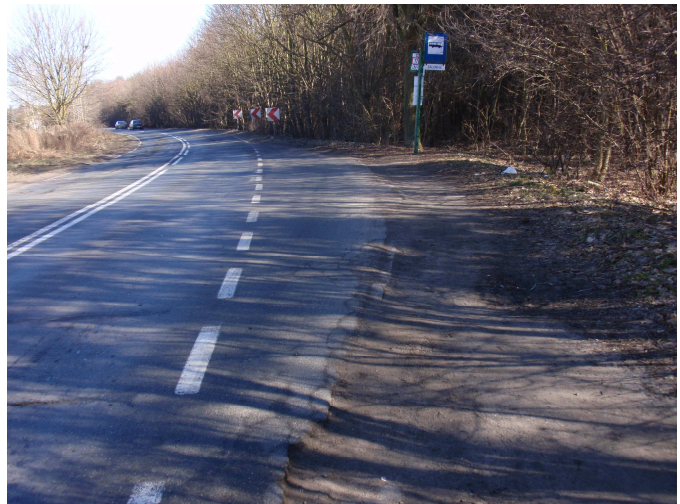
Fot. 12 i 13 Przystanki „Załom” w obu kierunkach z brakiem peronu przystankowego, a ponadto zatoka w kierunku Osiedla Kasztanowego jest za krótka i za wąska dla autobusu.

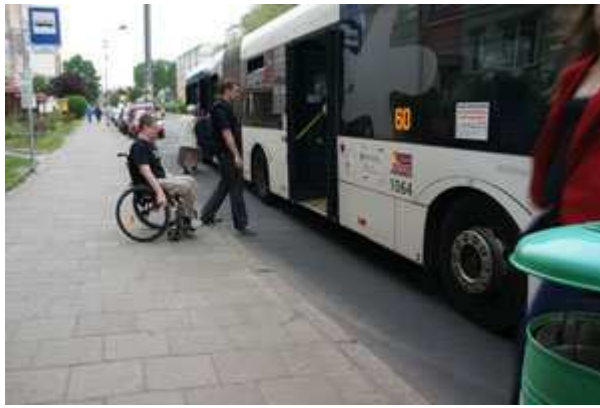
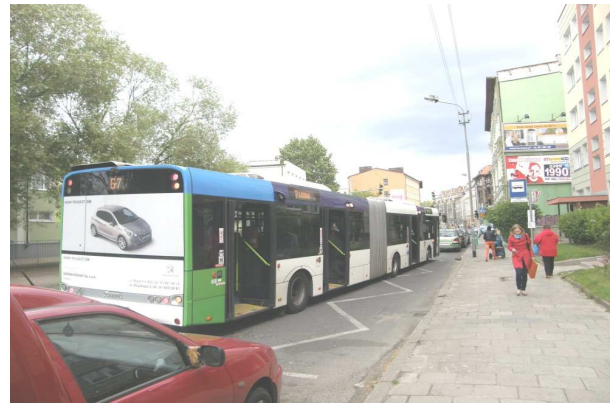
Fot. 14 i 15 Przystanek „Plac Matki Teresy” dla linii autobusowych nr 53, 58 i 67 zlokalizowany w miejscu, w którym latarnia oświetlenia ulicznego stoi zbyt blisko krawężnika, a przez co razem ze źle wyznaczonymi miejscami do parkowania na jezdni, skutecznie uniemożliwia prawidłowy podjazd autobusom do chodnika.

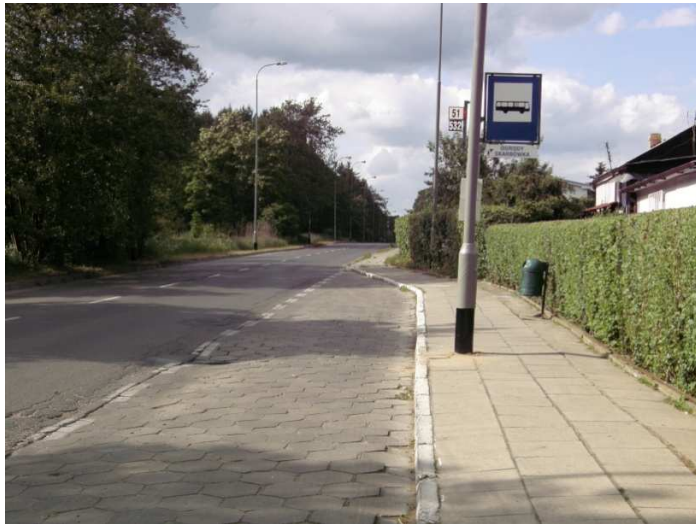
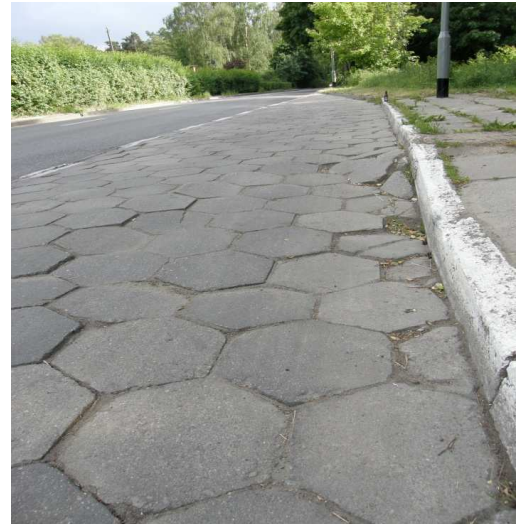
Fot. 16 i 17 Przystanek „Ogrody Skarbówka” dla linii autobusowych nr 51 i 532 z latarnią znajdującą się zbyt blisko krawężnika oraz złym stanem nawierzchni obu zatok.

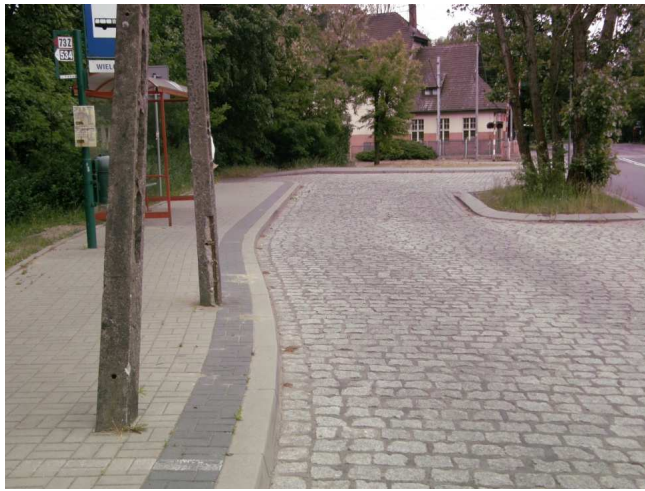
Fot. 18 Przystanek „Wielgowo” dla linii autobusowych nr 73 i 534 z wjazdem do zatoki utrudniającym prawidłowy podjazd do peronu oraz z latarnią zlokalizowaną zbyt blisko krawężnika.

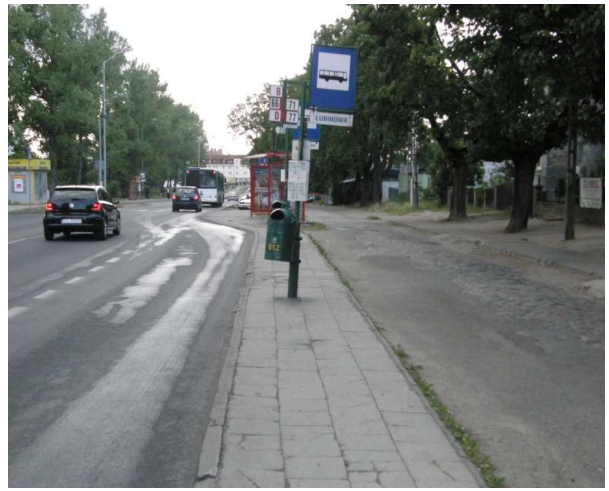
Fot. 19 Przystanek „Łubinowa” dla linii autobusowych nr B, D, 66, 71, 77 i 532 ze słupkiem przystankowym zlokalizowanym zbyt blisko krawędzi chodnika z powodu wąskiego peronu.

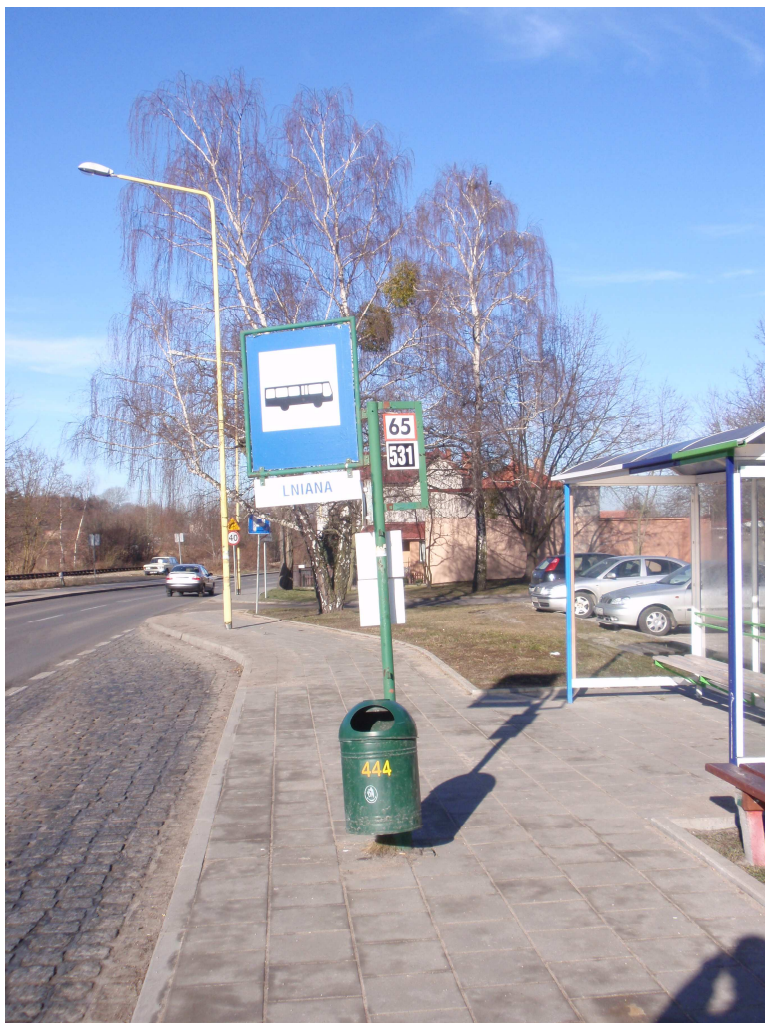
Fot. 20 Przystanek „Lniana” dla linii autobusowej nr 65 i 531 ze zlokalizowanym słupkiem przystankowym zbyt blisko krawężnika, uniemożliwiającym prawidłowy podjazd do peronu.

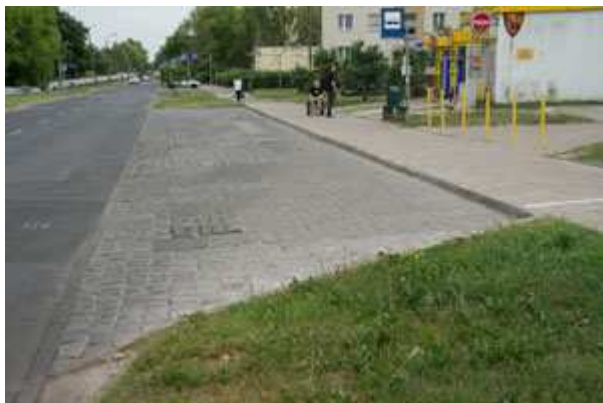
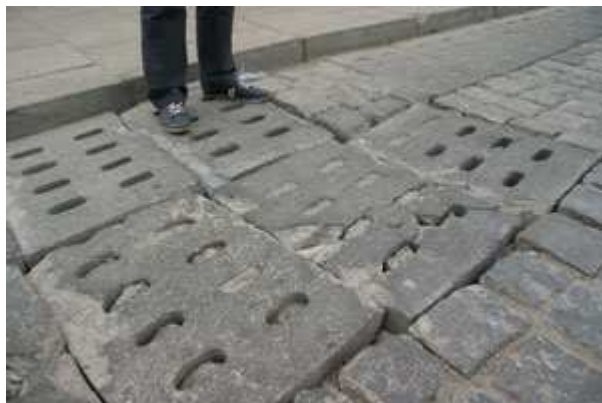
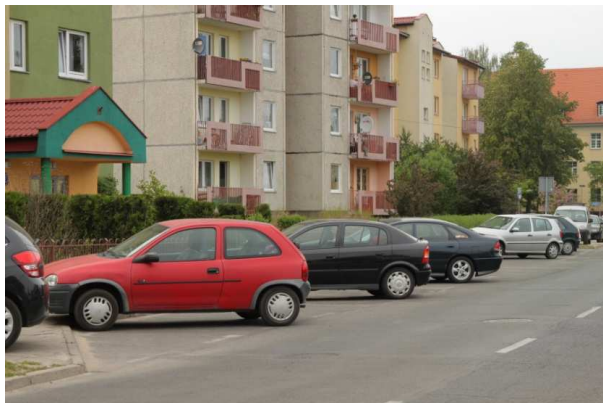
Fot. 21, 22 i 23 Przystanek „Berlinga” dla linii autobusowej nr 53 (po lewej dawna zatoka autobusowa, zdjęcia na górze to obecna zatoka zaadaptowana z miejsc postojowych dla samochodów osobowych, o tragicznym stanie nawierzchni i bez wyprofilowania na wjeździe oraz wyjeździe).

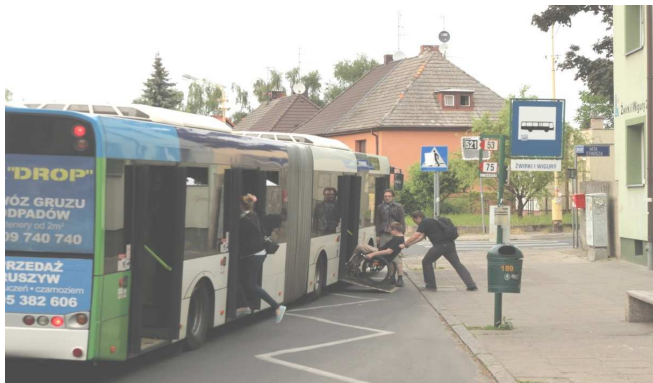
Fot. 24 Przystanek „Żwirki i Wigury” dla linii autobusowych nr 53, 75 i 521 z niestandardową i za krótką zatoką.

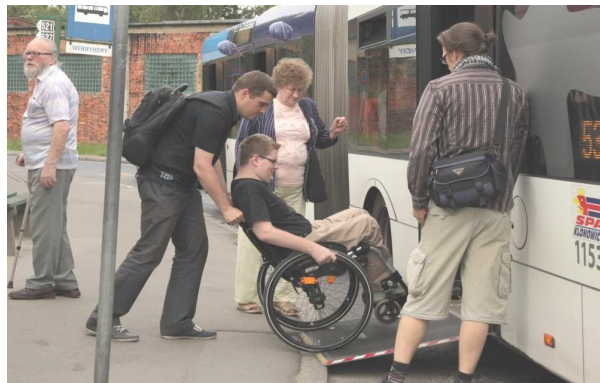
Fot. 25 Przystanek „Wernyhory” dla linii autobusowych nr 53, 60, 75 i 521 z niestandardową i za krótką zatoką.

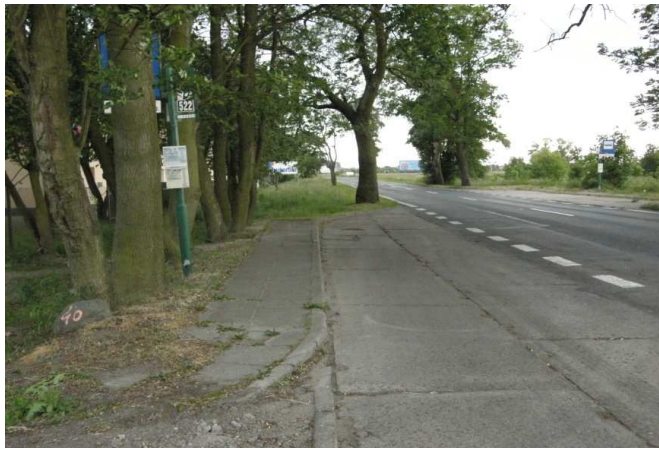
Fot. 26 Przystanki „Wolińska” dla linii autobusowych nr 77 i 522 ze zbyt krótkimi zatokami i drzewami na wjeździe i wyjeździe do/z zatoki.

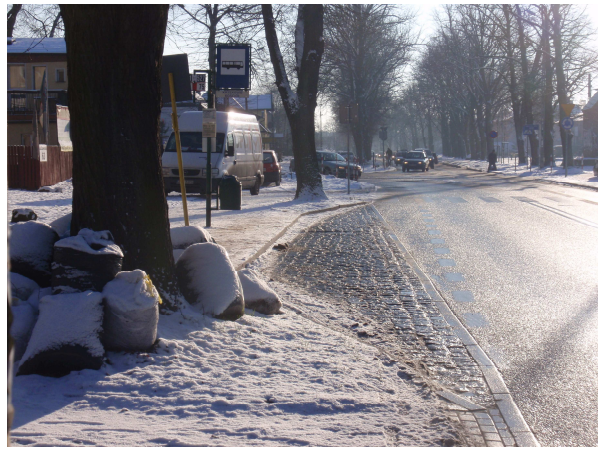
Fot. 27 Przystanek „Krzekowo Kościół” dla linii autobusowych nr 75 i 521 ze zbyt krótką zatoką.

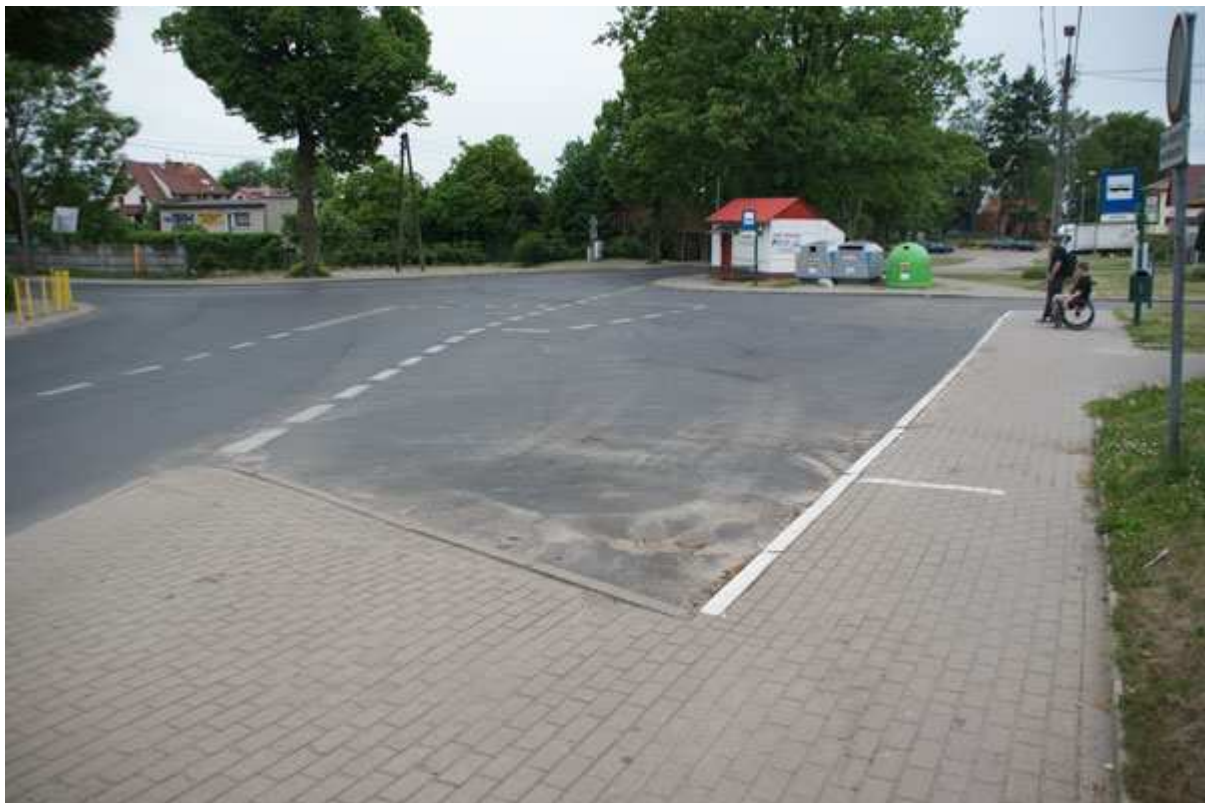
Fot. 28 Przystanek „Osów” dla linii autobusowych nr 51 i 532 z niestandardową zatoką uniemożliwiającą prawidłowy podjazd do peronu przy pierwszej próbie.

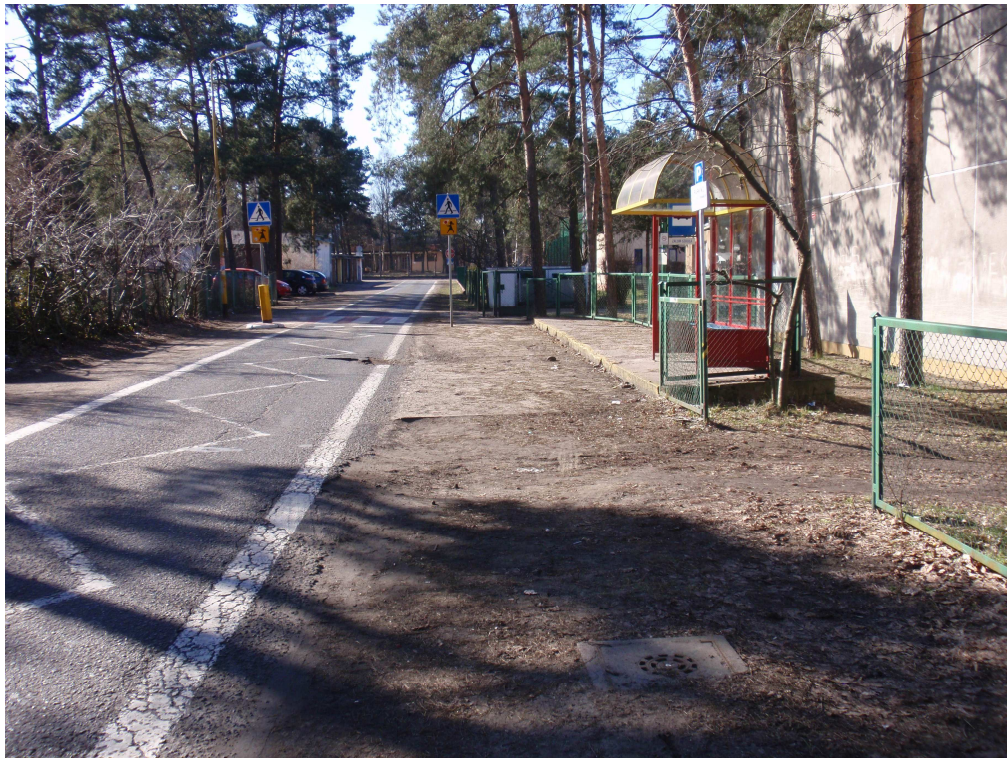
Fot. 29 Przystanek „Załom Szkoła” w kierunku Dąbia Osiedle zlokalizowany w miejscu uniemożliwiającym prawidłowy podjazd do zdeformowanego peronu przystankowego z wystającą wiatą przystankową oraz wygradzeniem szkoły.

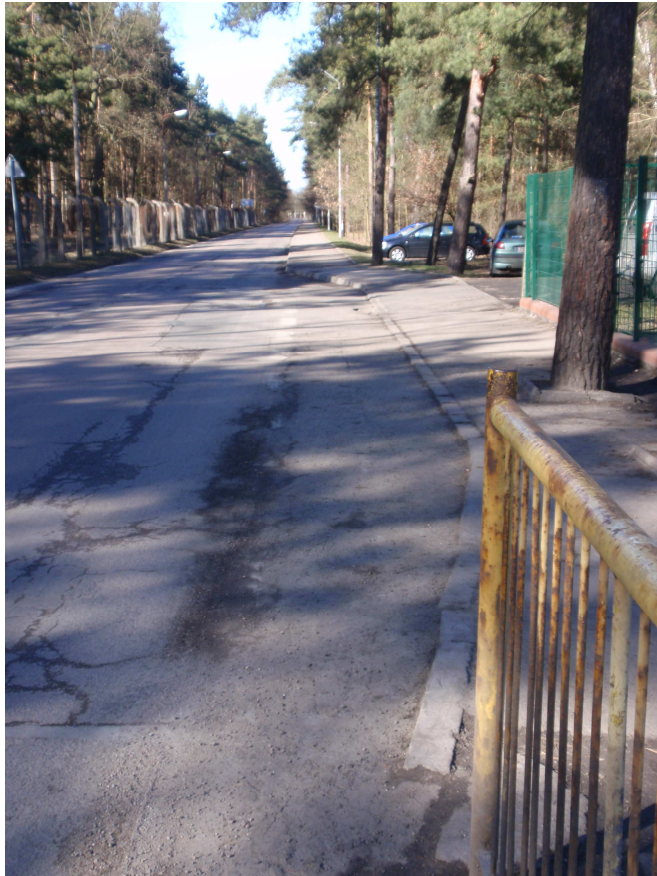
Fot. 30 Przystanek „Załom Szkoła” w kierunku Osiedla Kasztanowego ze zlokalizowanym w połowie peronu wjazdem na prowizoryczny parking oraz wygradzeniem peronowym wchodzącym w skrajnię jezdni na wjeździe do zatoki.

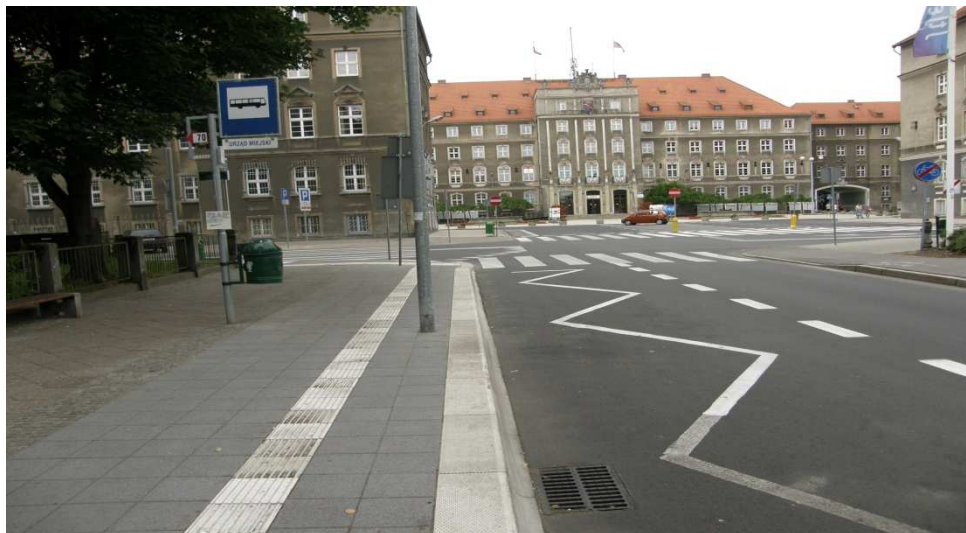
Fot. 31 Przystanek „Urząd Miasta” dla linii autobusowej nr 70 z latarnią oświetlenia ulicznego zlokalizowaną zbyt blisko krawężnika peronowego.

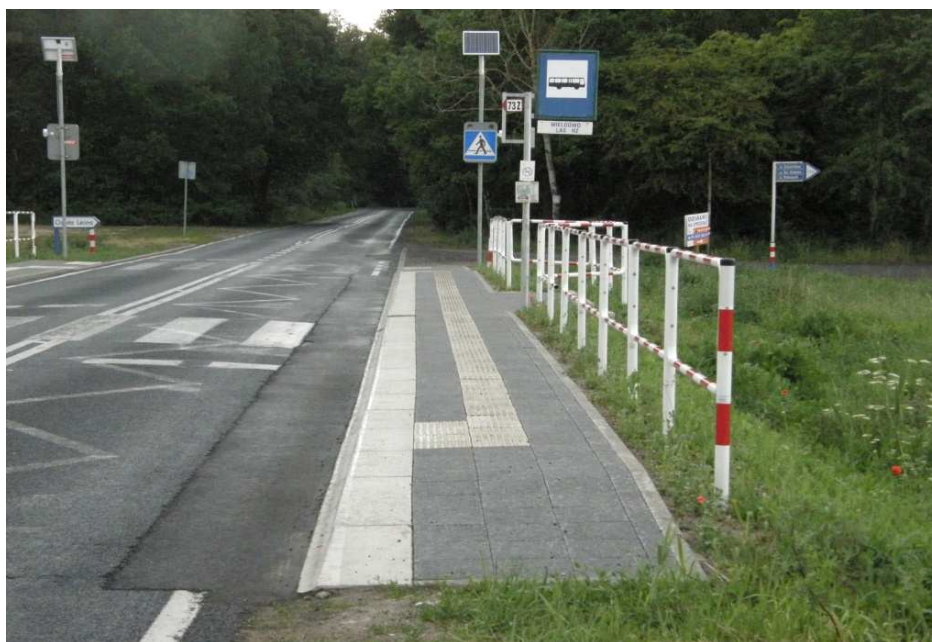
Fot. 32 Przystanek „Wielgowo Las” dla linii autobusowej nr 73 - na peronie w kierunku Dąbia błędnie wyprowadzono „ścieżkę prowadzącą” dla niewidomych. Zamiast na początku peronu, to na jego końcu.

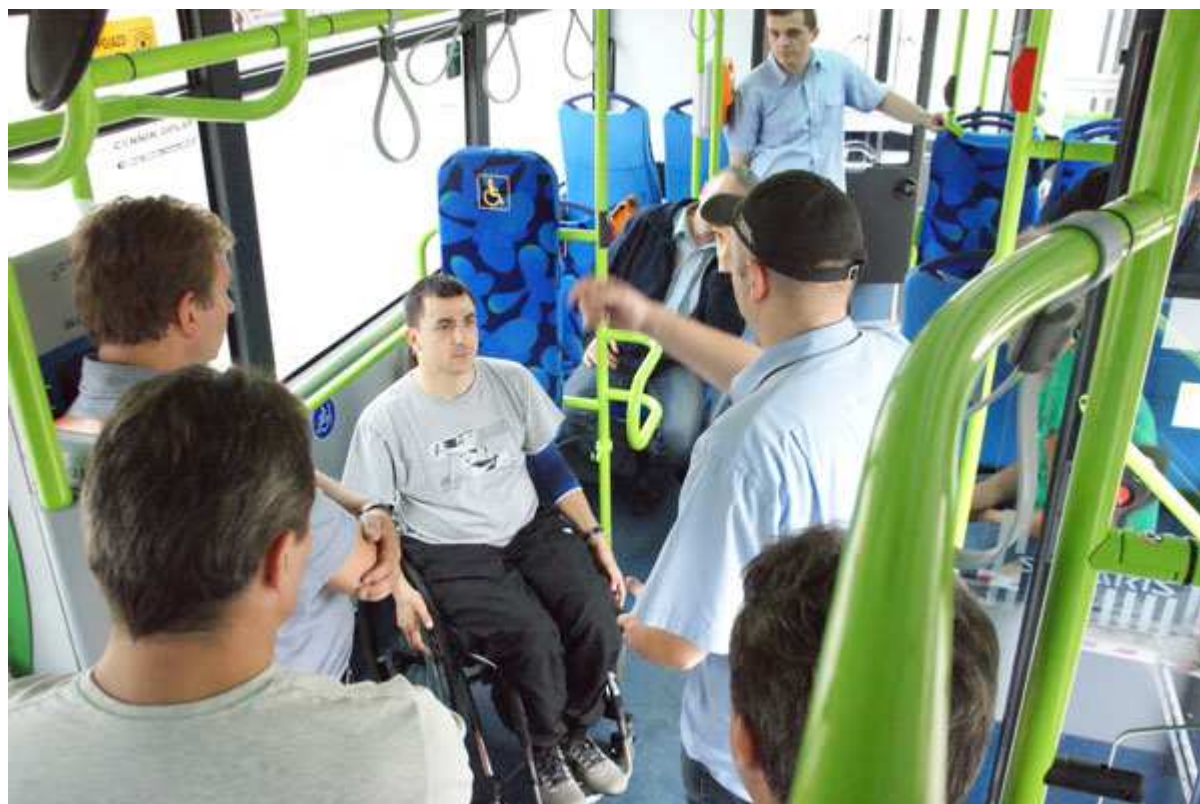
Fot. 33 Widok na przestrzeń dla wózków w środku Solarisa Urbino 18, numer pojazdu 1298. W najnowszych Solarisach kosztem miejsca dla wózków wstawiane są kolejne miejsca siedzące oraz automaty biletowe. Nie jest to zbyt perspektywiczne działanie, ponieważ autobusem może zechcieć podróżować więcej niż jedna osoba z wózkiem dziecięcym, bądź inwalidzkim. Kierowcy podczas szkolenia zwracali uwagę, iż w takiej sytuacji każdy kolejny pasażer nie ma jak podróżować zgodnie z regulaminem przewozu.
