Czy dworzec kolejowy Szczecin Główny jest dla wózkowiczów?

Wnioski po przetestowaniu przez osoby niepełnosprawne poruszające się na wózkach
inwalidzkich dostępności dworca kolejowego

Szczecin, wrzesień 2012 r.

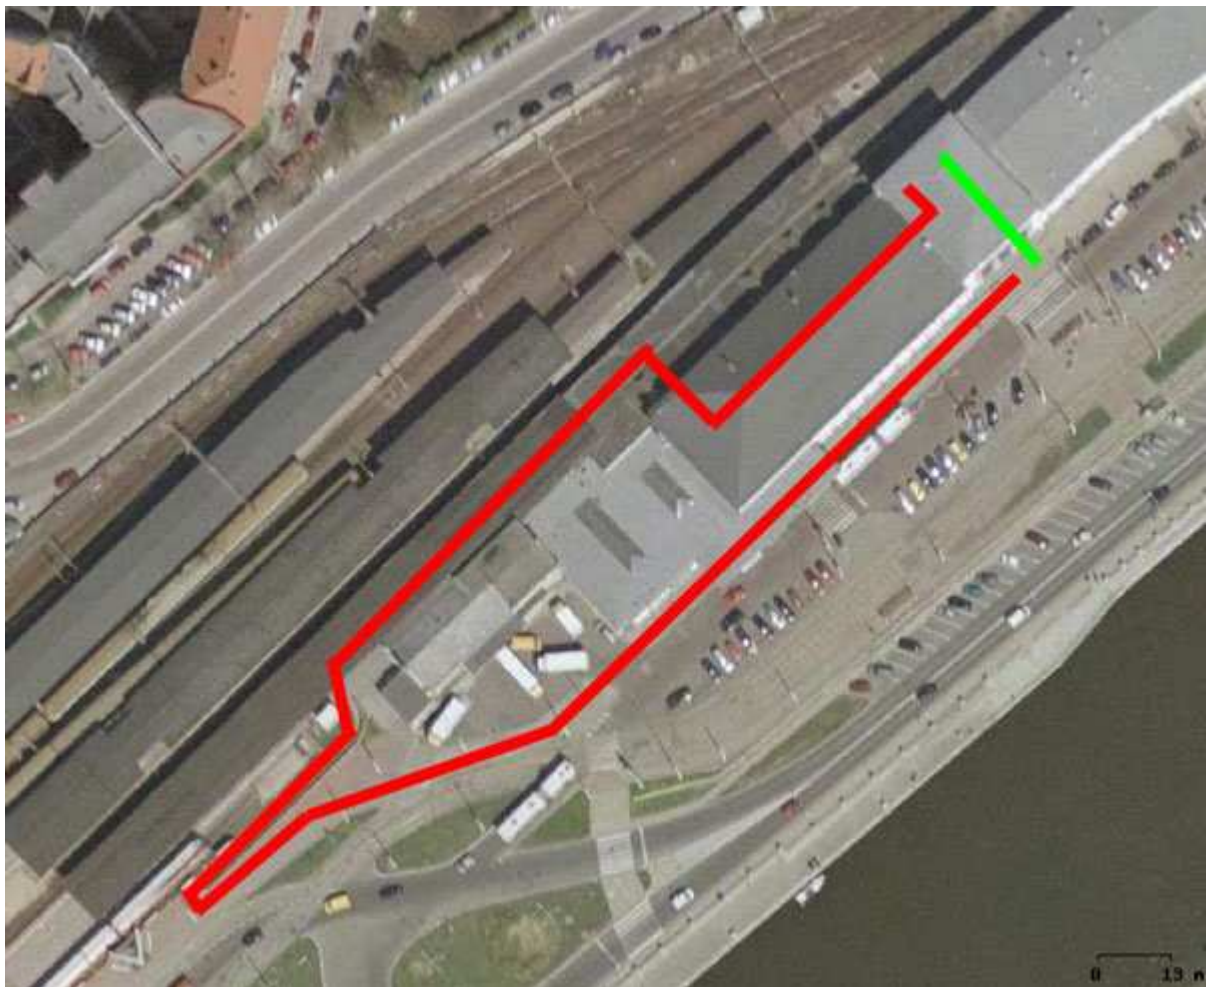
Osoby niepełnosprawne ruchowo, jak sama nazwa wskazuje, mają problemy w poruszaniu się. Są to osoby poruszające się nie tylko na wózkach inwalidzkich, ale także poruszające się przy pomocy kul, lasek lub balkoników. Choć wózkowiczom sprawia dużą trudność poruszanie się, to muszą oni pokonywać znacznie dłuższą trasę, aby dostać się do kas na dworcu. Jest to spowodowane brakiem pochylni dla wózków przy schodach wejścia głównego na dworzec. Na poniższej mapie zaznaczono trasę od wejścia głównego do kas IC, która jest pokonywana przez osoby „zdrowe” (kolor zielony) oraz poruszające się na wózkach (kolor czerwony). Brak tej pochylni to jedna z wielu barier znajdujących się na dworcu kolejowym Szczecin Główny.

źródło: opracowanie własne na podstawie mapy ze strony gis.um.szczecin.pl

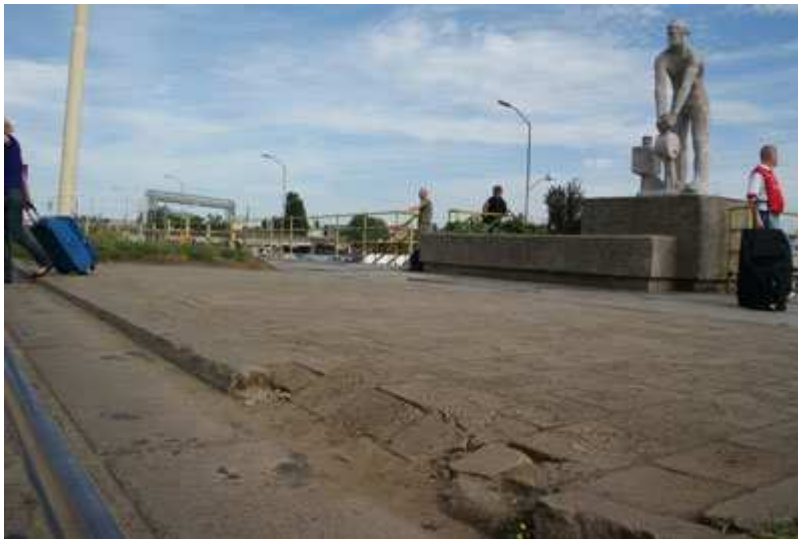
2. Ciągi pieszce od przystanków. Przejścia dla pieszych (krawężniki).

Fot. nr 2. Krawężnik przy przejściu przez torowisko tramwajowe.

- Obniżone krawężniki w okolicy. Poza terenem dworca przy przejściach dla pieszych krawężniki są za wysokie. Utrudnia to dostanie się do dworca.
- Rozsuwane drzwi w tylnym wyjściu. Drzwi frontowe są rozsuwane oraz reagują na ruch. podobne drzwi powinny być zamontowane w wyjściu tylnym.
- Toaleta dostosowana dla osób niepełnosprawnych ruchowo nie powinna znajdować się na zewnątrz, tylko w środku, w holu głównym przy toaletach „normalnych”. Dostępna toaleta nie powinna być luksusem, tylko standardem w tak dużym mieście jak Szczecin.

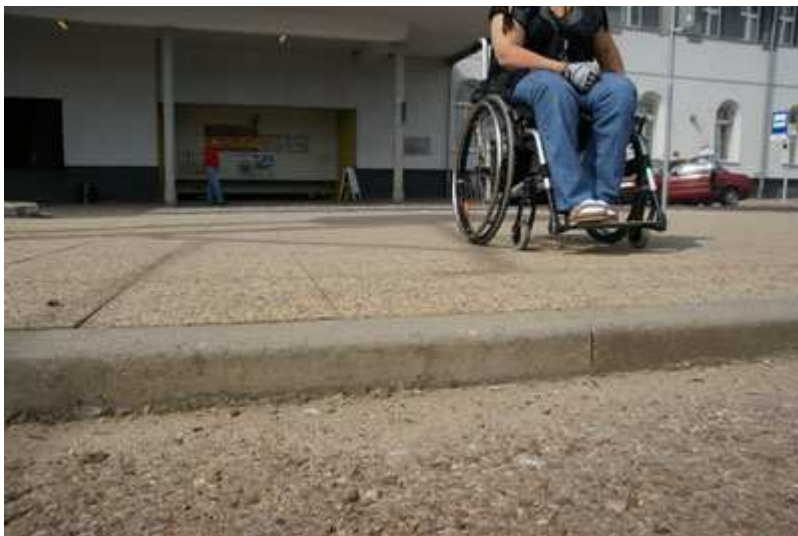
Fot. nr 3. Aby dotrzeć z przystanków tramwajowych na dworzec należy pokonać wysokie krawężniki.

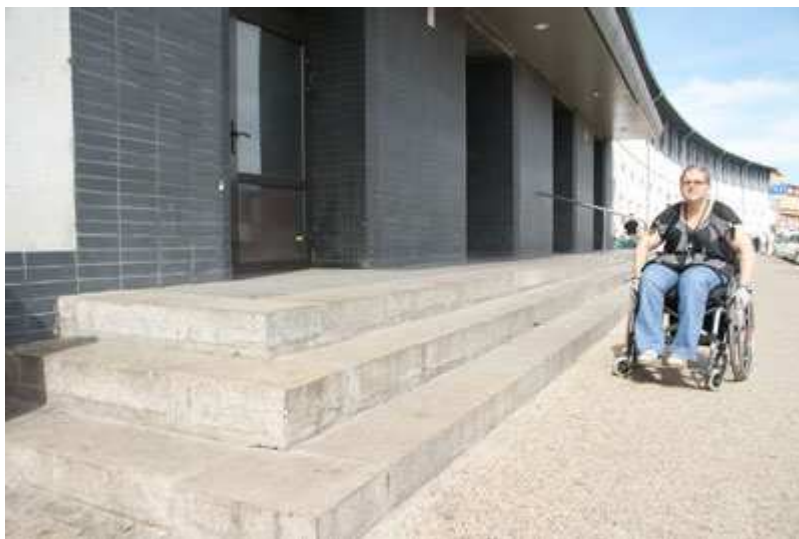
1. Wejścia do budynku od frontu. Do wejścia głównego prowadzą 3 schodki. Nie ma pochylni dla wózków inwalidzkich. Otwory drzwiowe są na tyle szerokie, iż spokojnie mieszczą się w nich wózki. Do wejścia bocznego prowadzi 7 schodków. PROPOZYCJA ZMIANY: Powinna zostać wykonana pochylnia dla wózków przy głównym wejściu.

Fot. nr 4. Wejście główne nie jest dostępne dla wózkowiczów.

- Pochylnia przy głównym wejściu ułatwiłaby dostanie się do środka. Obecnie osoby na wózkach inwalidzkich muszą nadrabiać masę drogi, aby dostać się do tylnego wejścia.
- Windy w przejściu podziemny lub przy kładce ułatwiłyby poruszanie się między peronami. Obecnie wózkowicze muszą udawać się na sam koniec peronów, i tam przechodzić przez torowisko.
- Obniżona kasa czynna całą dobę ułatwiłaby kupno biletów. Obecne kasy w holu są na tyle wysoko, iż wózkowicze nie są w stanie samodzielnie kupić biletu. Natomiast stanowiska w Centrum Obsługi Klienta czynne są tylko do godz. 19:30.
- Informacja oraz oznakowanie. Brak jasnej informacji jak poruszać się po terenie dworca (m.in. dojście do kas, perony, toalety dla niepełnosprawnych). Stojąc

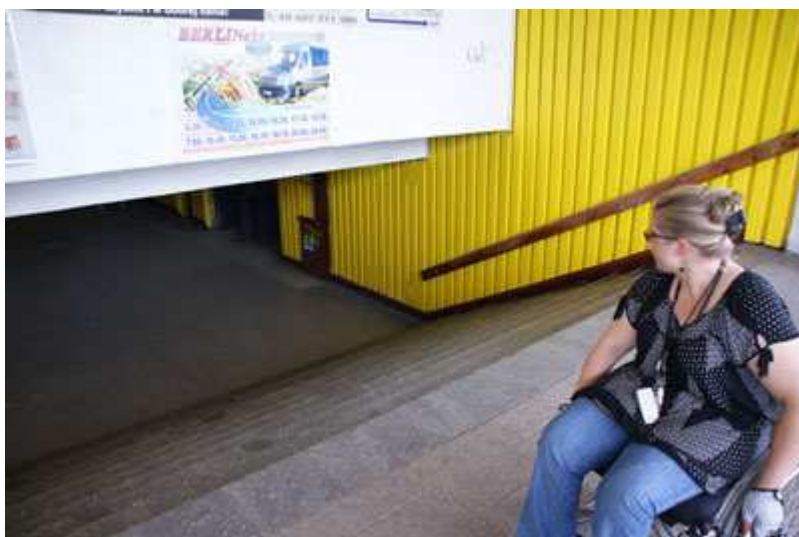
Fot. nr 5. Tunel, który prowadzi na poszczególne perony, jest całkowicie niedostępny dla osób poruszających się na wózkach inwalidzkich.

PROPOZYCJA ZMIANY: Powinny być zamontowane windy przy kładce lub przejściu podziemnym. Ewentualnie można rozważyć montaż w przejściu podziemnym platform przyschodowych.

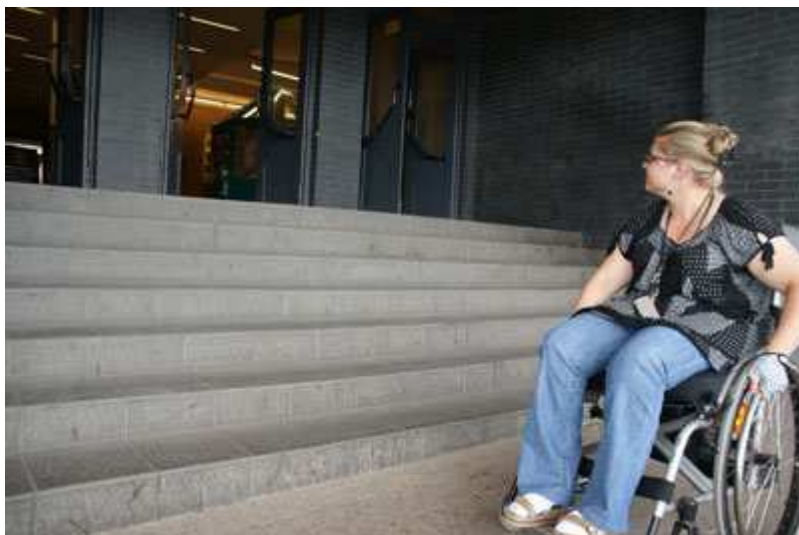
Fot. nr 6. Przy wejściu bocznym jest jeszcze więcej stopni, niż przy głównym. Nie ma możliwości dostanie się do budynku od frontu. Należy znacznie wydłużyć drogę i wejść przez tylne drzwi.

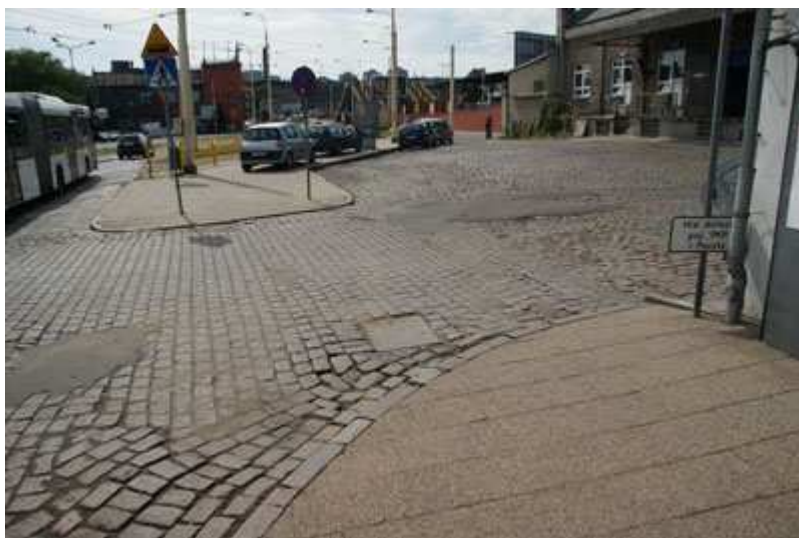
2. Wejście od tyłu. Ponieważ wejście od frontu nie jest możliwe, trzeba korzystać z wejścia tylniego. Otwory drzwiowe są dostatecznie szerokie (wózek się mieści), a drzwi są uchylne.

Fot. nr 7. Aby wejść do budynku, należy pokonać po drodze sporo przeszkód.

PROPOZYCJA ZMIANY: Proponujemy wymienić drzwi uchylne na drzwi rozsuwane, które będą reagować na ruch. Takie drzwi zamontowane są przy wejściu frontowym.

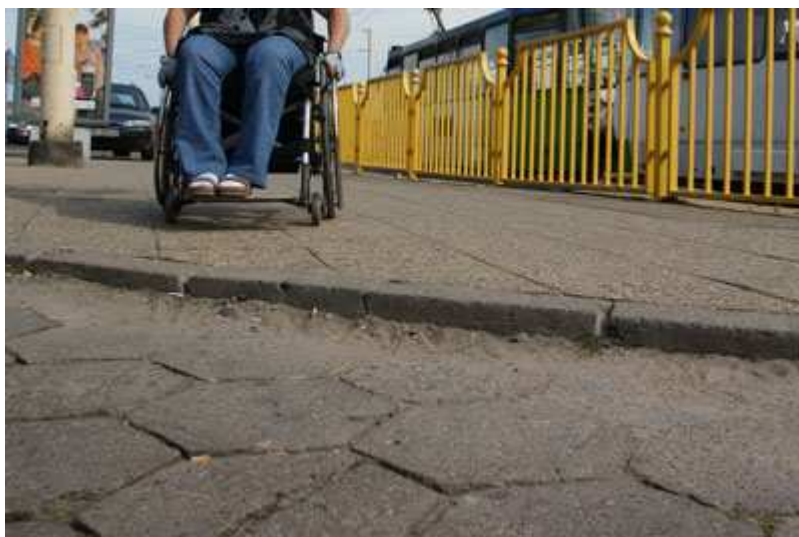
Fot. nr 8. Jeden z wielu krawężników, który należy pokonać aby dostać się do środka. Wszystko przez brak prostej pochylni przy głównym wejściu.

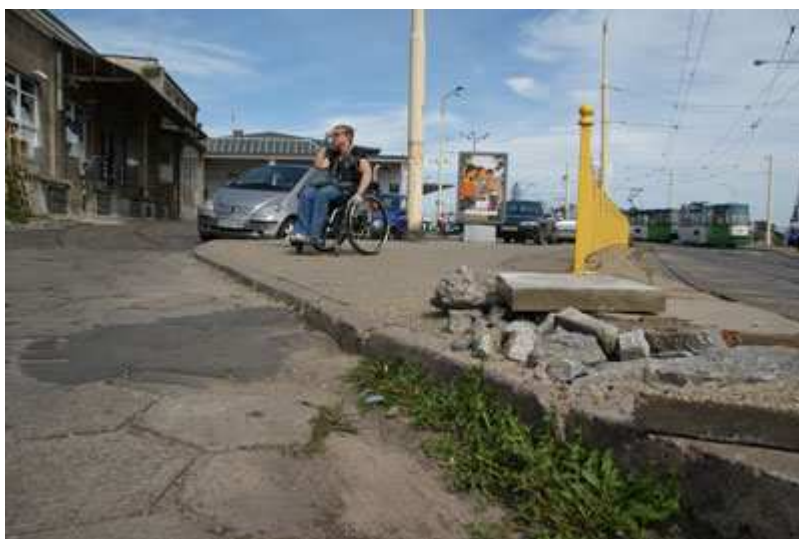
Fot. nr 9. Po drodze do tylnego wejścia trzeba pokonać cztery krawężniki.

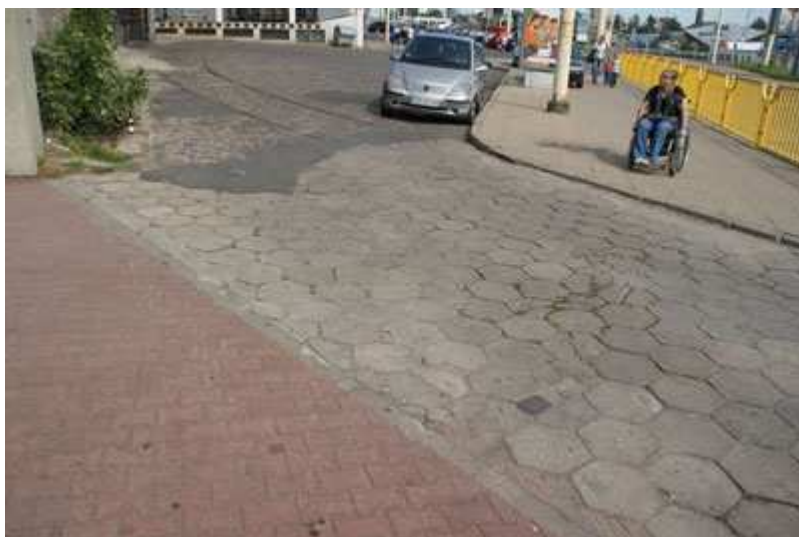
Fot. nr 10. Aby dotrzeć do tylnego wejścia, trzeba przejść dwukrotnie przez ulicę (a właściwie wjazd i wyjazd z placu manewrowego Poczty Polskiej).

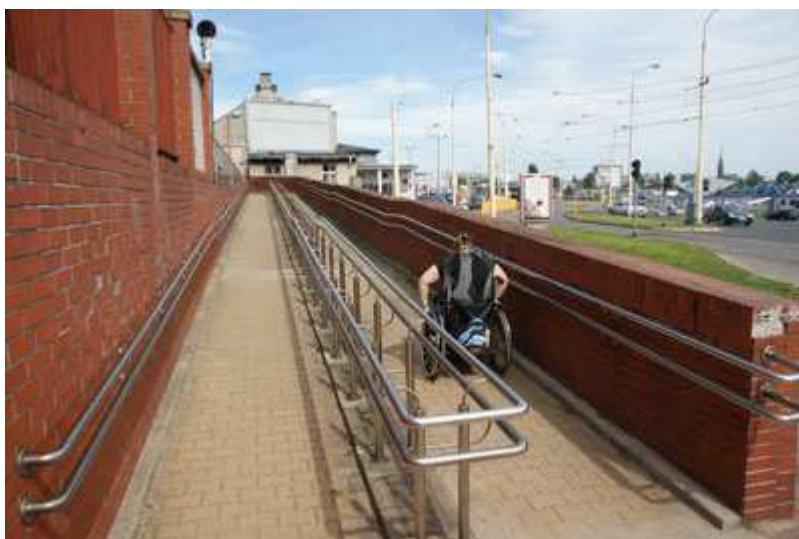
Fot. nr 11. Pochylnia, która znajduje się daleko od wejścia głównego.

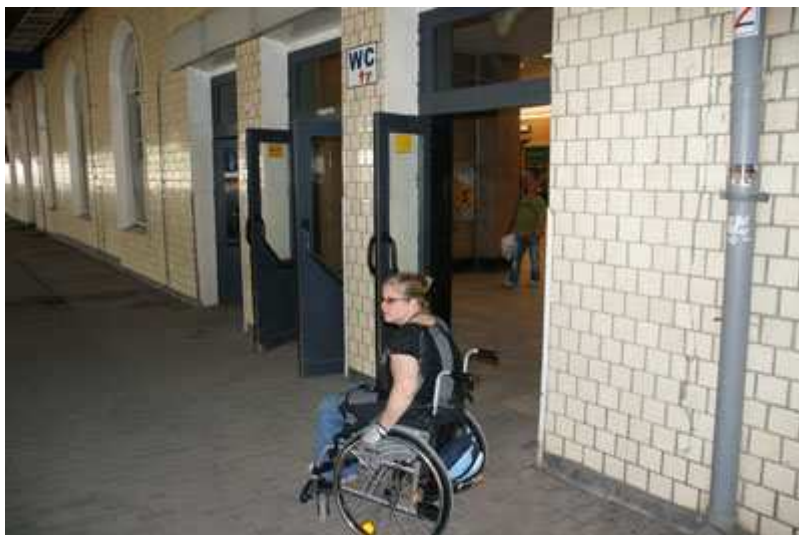
Fot. nr 12. Aby dostać się do środka budynku dworca, należy objechać cały budynek dookoła i wjechać przez wejście z tyłu. Wszystko przez brak pochylni przy głównym wejściu.

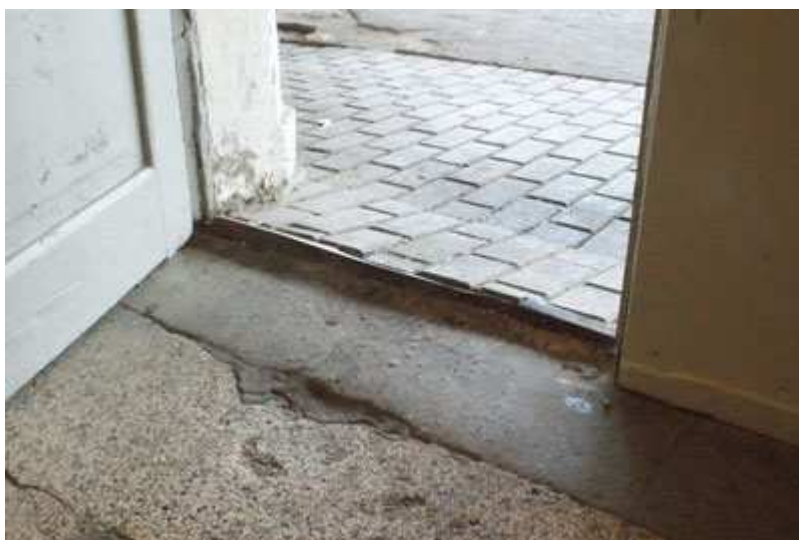
Fot. nr 13. Wyjście z poczekalni na pierwszy peron. Próg jest za wysoki.

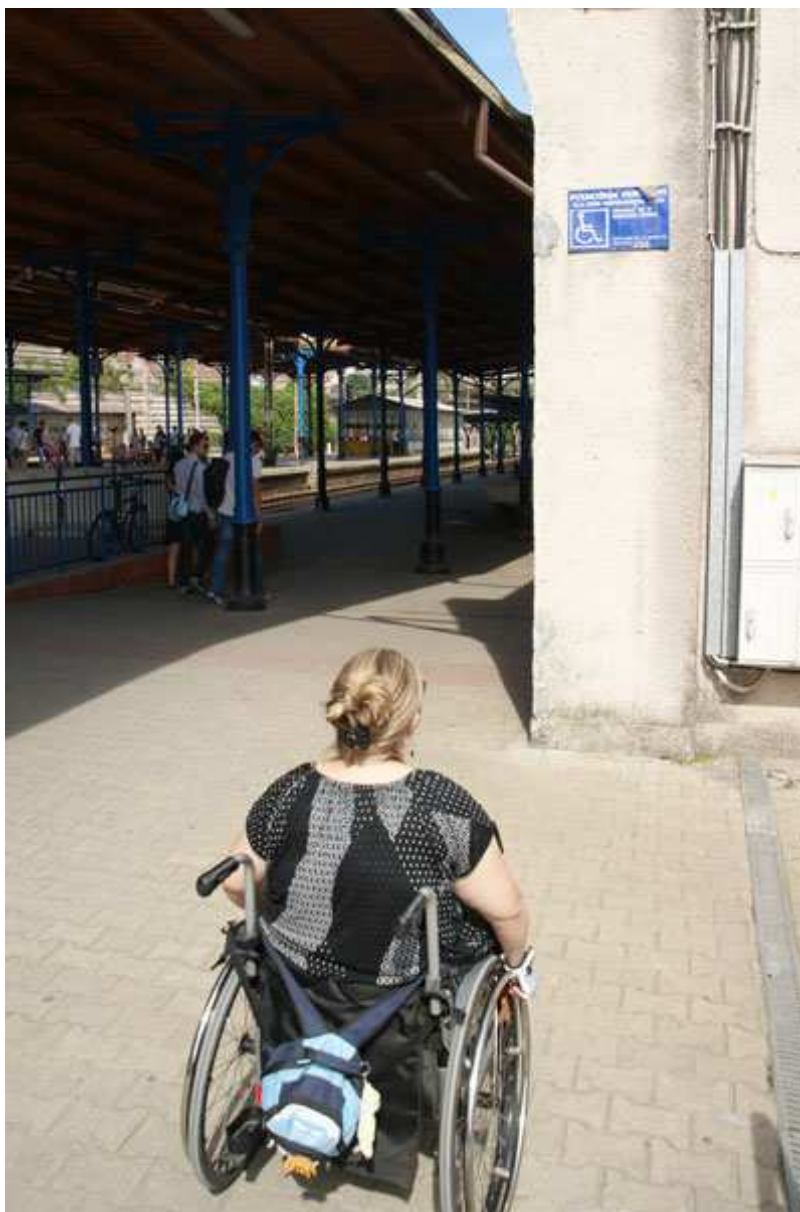
3. Oznakowanie. Stojąc przy schodach do głównego wejścia na dworzec, osoba na wózku nie jest w żaden sposób informowana, w jaki sposób może się dostać do środka. Choć z boku dworca, kilkadziesiąt metrów dalej, znajduje się pochylnia, to nie ma informacji jak się do niej dostać. Nie ma informacji jak dotrzeć do obniżonych kas oraz toalet dostępnych dla niepełnosprawnych. Istniejące tabliczki informacyjne są za wysoko, a druk jest za mały, co utrudnia, a nawet uniemożliwia ich przeczytanie. Na niektórych tabliczkach są nieaktualne nr telefonów.

Fot. nr 14. Tablica informacyjna jest za mała, umieszczona za wysoko, zbyt zniszczona oraz z nieaktualnymi danymi.

PROPOZYCJA ZMIAN: Przy głównym wejściu powinna wisieć jasna informacja jak wejść do budynku, gdy pasażer porusza się na wózku inwalidzkim. Informacja powinna zawierać instrukcje jak dojść do poszczególnych części dworca (obniżone kasy, toalety dla niepełnosprawnych, poszczególne perony) oraz kontakt do personelu, od którego można uzyskać pomoc w wejściu do pociągu. Informacja powinna wisieć przy głównym wejściu dopóki nie zostanie wykonana pochylnia. Po wykonaniu pochylni informacja ta może być umieszczona w holu głównym. Tabliczki nieczytelne oraz z nieaktualnymi nr tel. powinny być niezwłocznie wymienione.

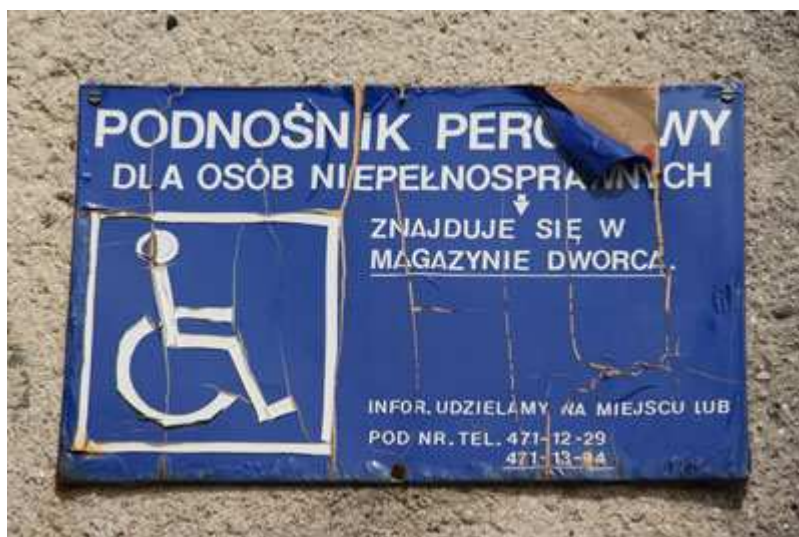
Fot. nr 15. Tablica informacyjna dobrze ilustruje stosunek do osób niepełnosprawnych. Jeden z dwóch numerów jest nieaktualny, a sama tablica jest od dawna zniszczona.

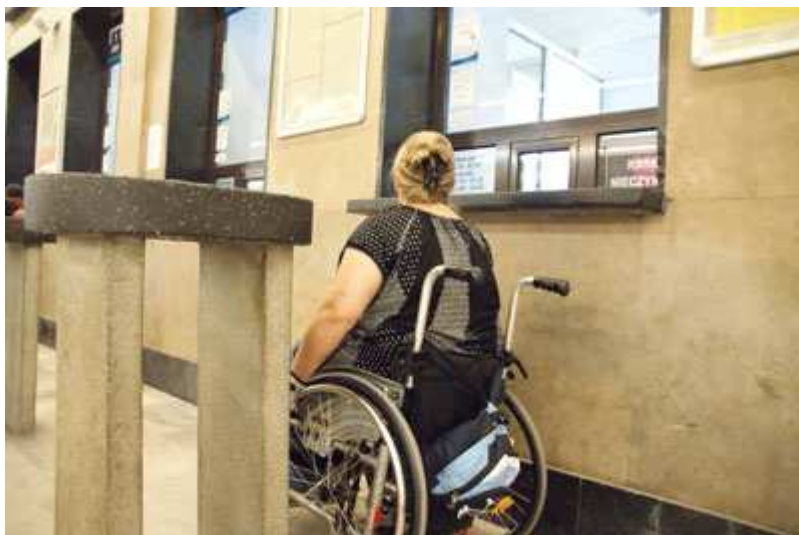
4. Kasy. Większość kas, a także punkt informacyjny, są umieszczone za wysoko. Osoba na wózku inwalidzkim nie jest widoczna z za „okienka”. W holu głównym wydzielono Centrum Obsługi Klienta. Personel jest umieszczony przy biurkach na wysokości dogodnej dla wózkowiczów. Choć kasy te są zorganizowane przez Intercity, to można w nich zakupić również bilety konkurencyjnych firm. Niestety kasy te są czynne od godz. 8:00 do 19:30.

Fot. nr 19. Te kasy są dla wózkowiczów stanowczo za wysoko.

PROPOZYCJA ZMIANY: Co najmniej jedna kasa w holu głównym (albo stoisko w Centrum Obsługi Klienta) dostępna dla niepełnosprawnych powinna być czynna całą dobę.

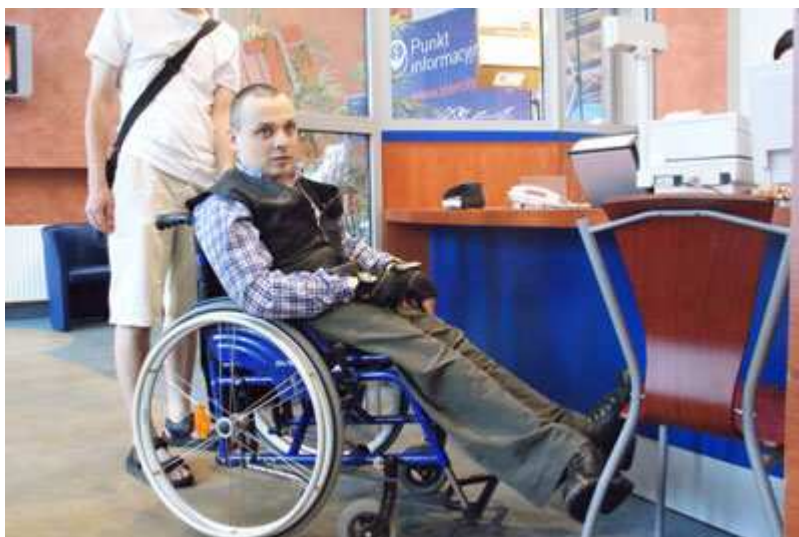
Fot. nr 20. Obniżone kasy IC są dużym udogodnieniem. Niestety czynne są tylko do godz. 19:30.

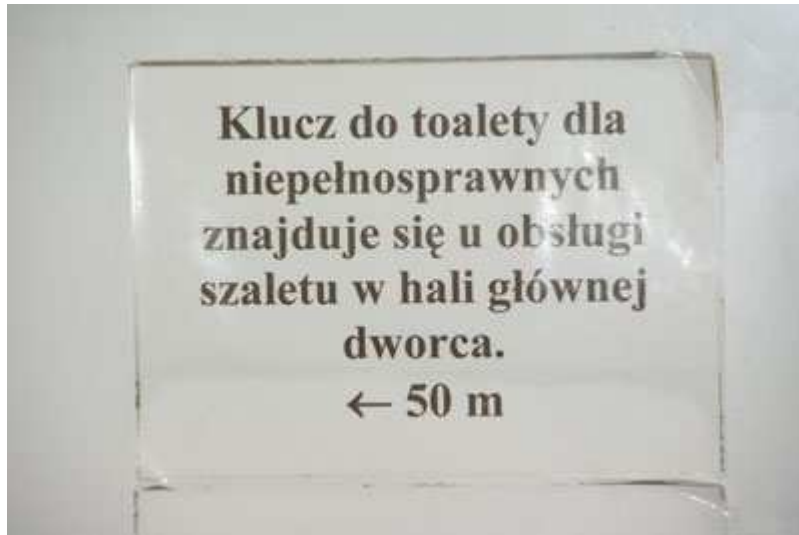
Fot. nr 21. Informacja na drzwiach toalety dla niepełnosprawnych.

5. Toalety. Toaleta dostępna dla niepełnosprawnych znajduje się na zewnątrz. Jest ona zamykana na klucz. Aby dostać się do środka, należy udać się do personelu przy toaletach dla „zdrowych”. Otwór drzwiowy jest dostatecznie szeroki. Nie ma progu utrudniającego wjechanie. Przestrzeń w środku jest na tyle duża, iż można swobodnie manewrować wózkiem. Jest swobodny dostęp do muszli oraz umywalki. Na ścianach są zamontowane poręcze. Jednak poręcze przy muszli są niewłaściwe (brak długiej, uchylnej poręczy).

PROPOZYCJA ZMIANY: Toaleta dla niepełnosprawnych powinna znajdować się w środku budynku, a nie na zewnątrz. Najlepiej tuż przy toaletach dla „zdrowych”. Skoro udało się znaleźć pomieszczenia dla cukierni oraz punktu turystycznego, to nie powinno być problemów z wygospodarowaniem pomieszczenia dla toalety dla osób z ograniczoną sprawnością. Zanim dojdzie do przeniesienia toalety, to w obecnej powinny być wymienione poręcze przy muszlach (poręcze z lewej strony powinny być długie i uchylne). Przy drzwiach obecnej toalety dla niepełnosprawnych powinien znajdować się domofon albo dzwonek za pomocą, którego osoba niepełnosprawna poprosi o otwarcie toalety. Osoby niepełnosprawne ruchowo, jak sama nazwa wskazuje, mają problemy w poruszaniu się. Wyprawa po klucz oraz powrót mogą zabrać na tyle dużo czasu, że dojdzie do wstydlwego „wypadku”. (Ocena toalety była przeprowadzona przed planowanym remontem.)

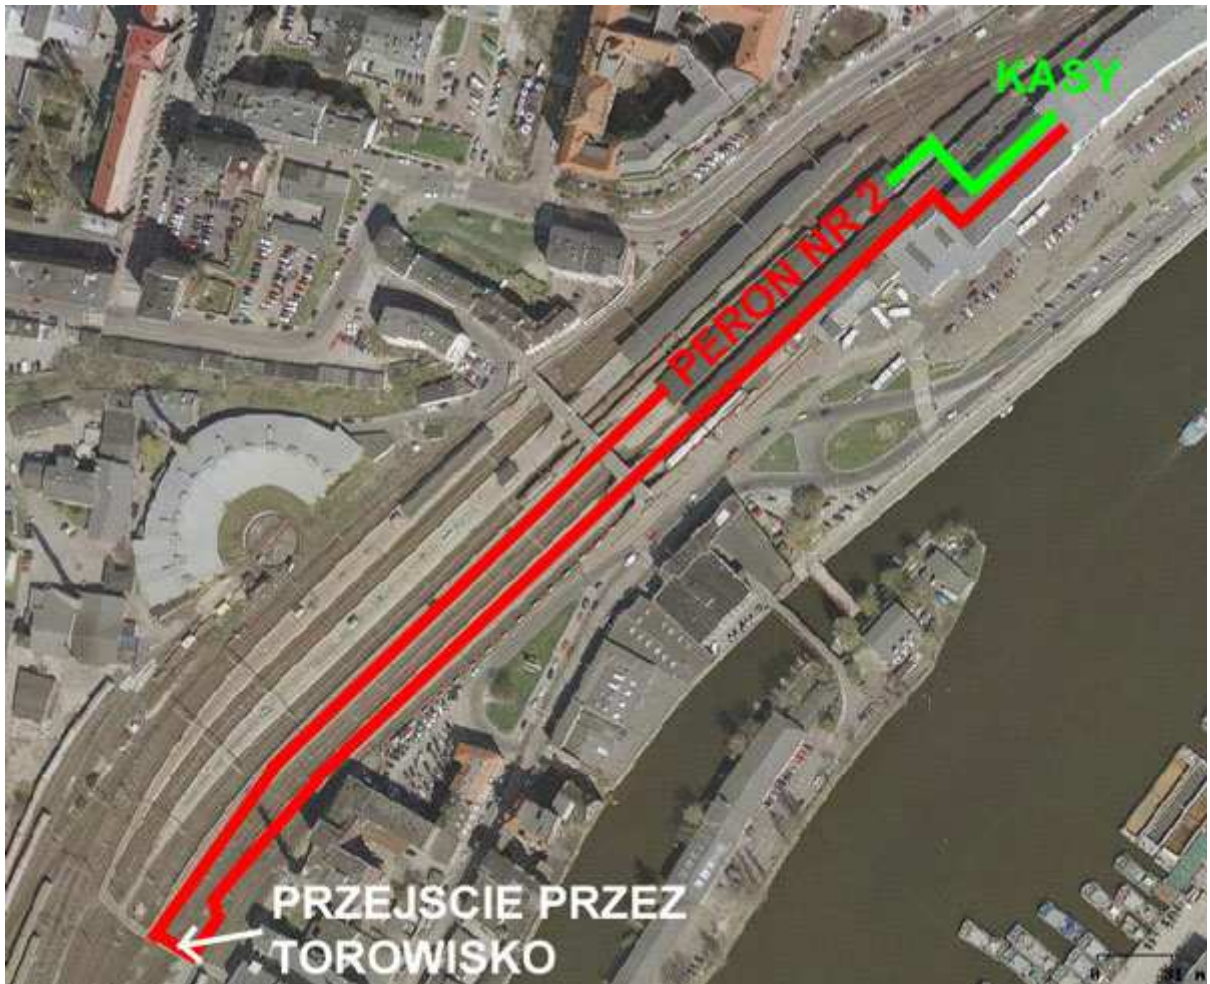
1. Komunikacja między peronami. Między peronami można się przemieszczać poprzez przejście podziemne albo kładkę. Z uwagi na schody, obydwa sposoby są niedostępne dla osób poruszających się na wózkach inwalidzkich. Aby dotrzeć na poszczególne perony wózkowicz musi dojechać do końca peronów, a następnie pod nadzorem pracownika PKP pokonać torowisko. Na poniższej mapie zaznaczono trasę od kas do peronu II, którą pokonuje osoba pełnosprawna (kolor zielony) oraz osoba na wózku (kolor czerwony). Osoba niepełnosprawna, która ma problemy w poruszaniu się musi pokonać o wiele dłuższy dystans od osoby sprawnej.

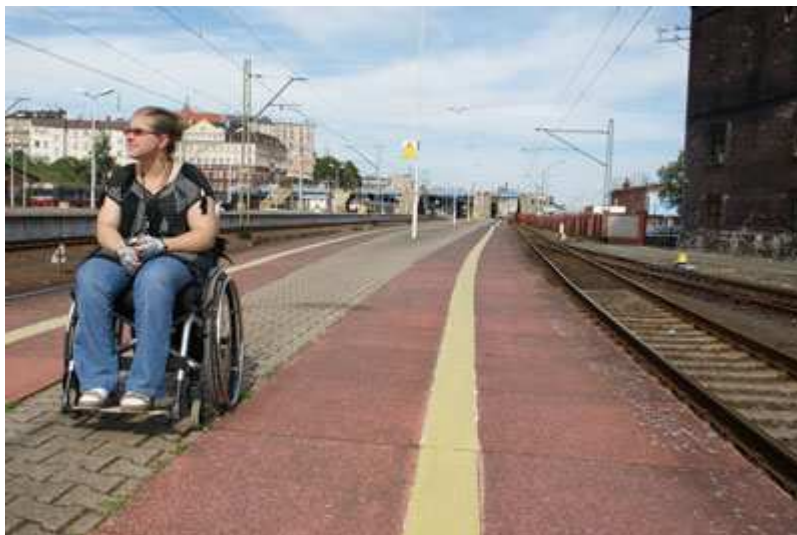
Fot. nr 22. „Zwykli” pasażerowie do poruszania się między peronami korzystają z przejścia podziemnego albo z kładki. Obie drogi poruszania się są niedostępne dla osób na wózkach. Aby dostać się z jednego peronu na drugi, należy dojechać na sam koniec peronów.

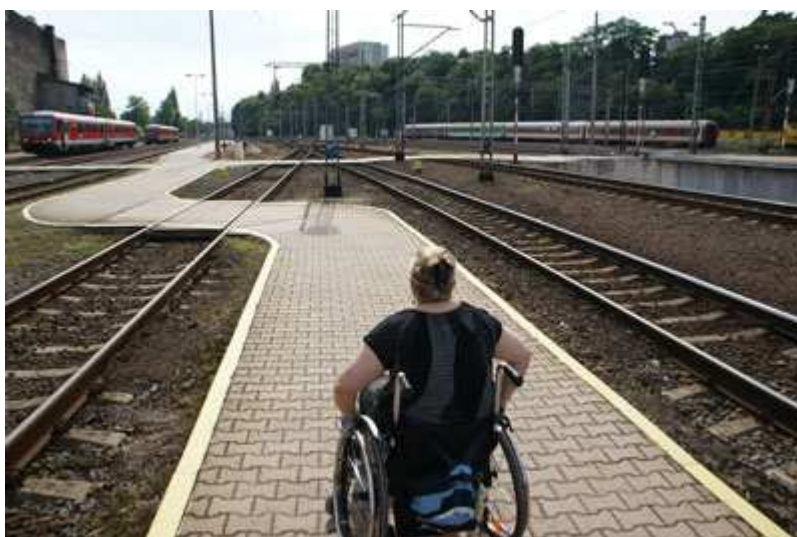
Fot. nr 23. Przejście przez torowisko dla wózkowiczów znajduje się na samym końcu peronów.

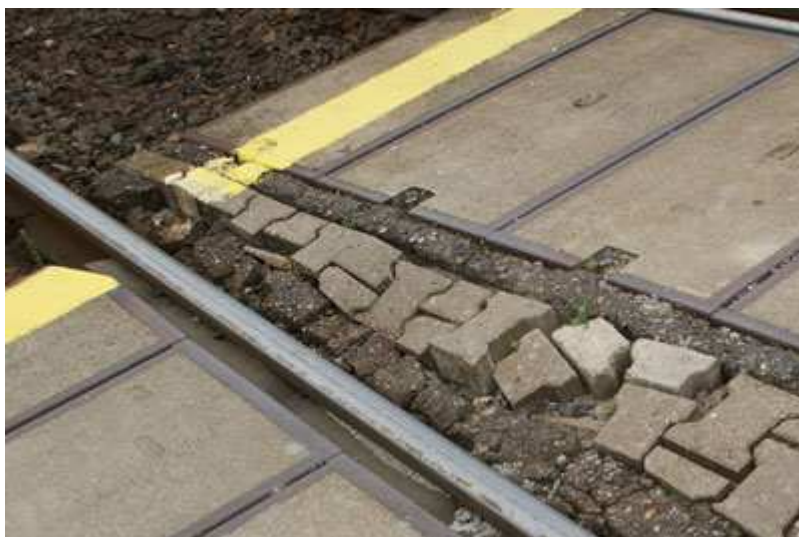
Fot. nr 24. Fragment uszkodzonej nawierzchni przejścia przez torowisko.

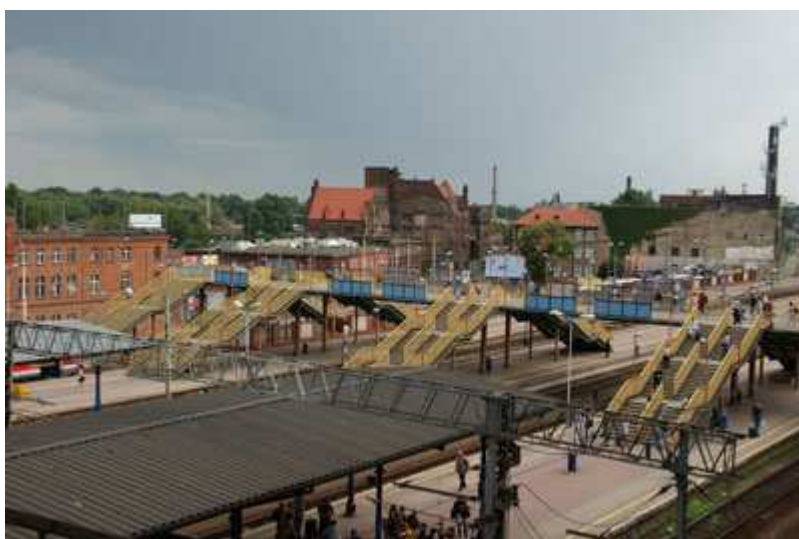
Fot. nr 25. Kładka nie jest dostępna dla osób na wózkach inwalidzkich.

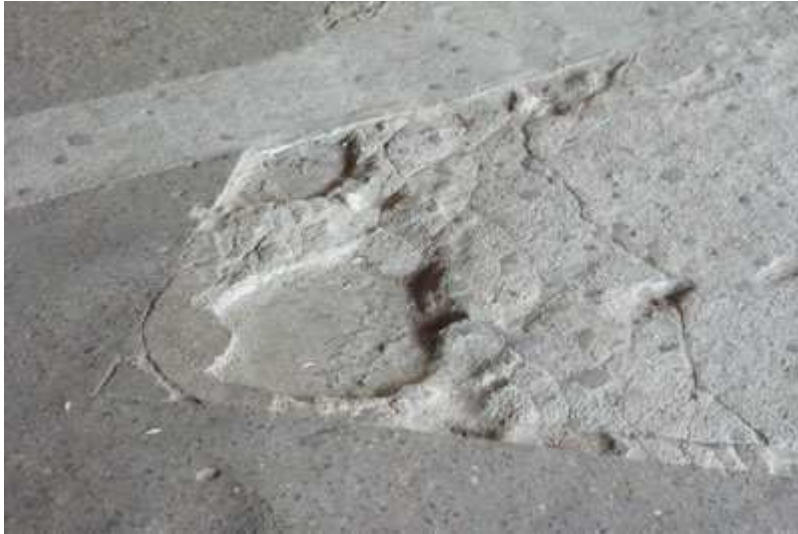
2. Nawierzchnia. Nawierzchnie na peronach są w dobrym stanie. Wyjątkiem jest posadzka betonowa na peronie pierwszym przy wyjściu z przejścia podziemnego.

Fot. nr 26. Fragment posadzki na peronie pierwszym przy wyjściu z przejścia podziemnego.
